Rannsóknaskýrslur 2001

Rannsókn undir Nesstofu

Kristinn Magnússon

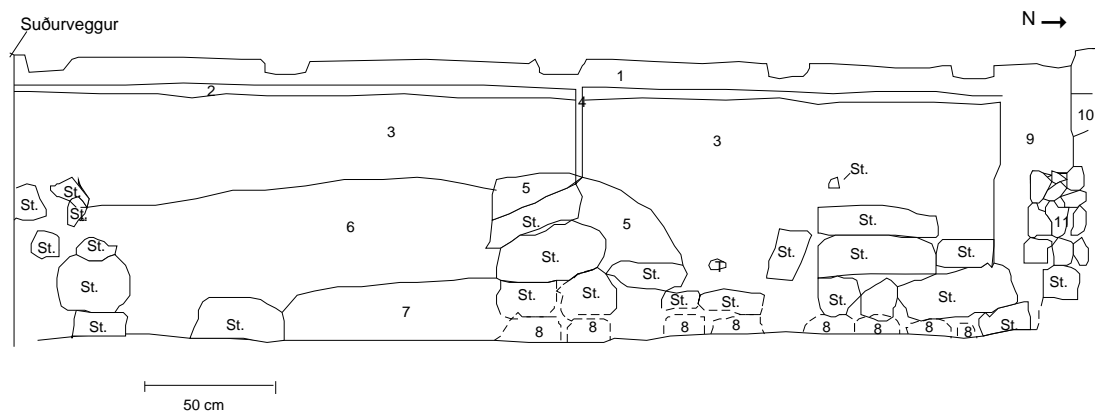
Mynd 1. Sniðteikning. Vestursniðið í rannsóknarskurðinum.

1. Malarlag.
2. Grátt hart sandlag
3. Blandað moldarlag. Talsverð móaska, viðarkol, skeljar og ýmsir munir, keramik, krítarpípubrot, bein og tennur.
4. Sprunga.
5. Torf.
6. Móaska. Blönduð mold.
7. Mold með einstaka viðarkolamolum í.
8. Steinlögð stétt.
9. Blandaður jarðvegur. Aðallega mól og sandur. Laust í sér.
10. Grunnur undir norðurvegg Nesstofu. Tilhöggvið grjót.
11. Grunnur undir norðurvegg Nesstofu. Grjót af blandaðri stærð. Ótilhöggvið.

Steinar sem dregnir eru með brotinni línu eru steinar sem ekki sáust með berum augum vegna annarra steina sem lágu fyrir framan þá. Útlínur steinanna fengust með því að þreifað var fyrir þeim með múrskaið.

Vestan við steinvegginn voru sömu þrjú lög in efst og austan hans. Þar voru þó fleiri og ólíkari lög undir þessum þremur lögum, sjá sniðteikningu. Eins og áður sagði lá steinveggur á ská eftir skurðinum endilöngum, frá norðvestri til suðausturs. Veggurinn náði ekki inn í eystra sniðið í rannsóknarskurðinum en hann sást hins vegar vel í vestursniðinu norðanverðu. Ekkert verður fullyrt um umfang veggjarins í upphafi né hvers konar svæði honum var ætlað að girða af, tún, kálgarð eða eitthvað annað. Austan við vegginn var grjóthlaðin stétt. Af því virðist mega draga þá ályktun að það sem var austan megin við vegginn hafi verið utan við hann en það sem honum var ætlað að girða af hafi verið vestan megin við hann. Í sniðinu vestan við vegginn mátti, auk þeirra laga og grjóts sem þegar hefur verið fjallað um, sjá lag sem var mjög ríkt af móösku þó hún væri moldarblönduð, torflag eða torfflekk og nokkuð hreint moldarlag.

Eins og fram kemur hér að ofan var rof í grjóttveggnum um 1 m frá norðurenda rannsóknarsvæðisins. Skarðið í veggnum var um 80 cm breitt og kemur vel fram á sniðteikningunni. Á teikningunni má sjá tvo steina neðst í skraðinu sem liggja í sama plani og stéttin austan við vegginn. Ofan á þessum steinum eru tveir steinar sem mynda eins konar þrep upp í skarðið eða hliðið á steinveggnum eins og virðist mega ætla að skarðið hafi verið. Ofar í hliðinu á sniðteikningunni eru tveir stakir steinar sem samkvæmt þeirri kenningu að þetta hafi verið hlið hljóta að hafa komið til seinna þegar fylltist að veggnum. Ofan á öðrum þessara steina er torf sem samkvæmt þeirri tilgátu sem hér hefur verið sett fram hefur ekki tilgang í miðju hliði og hlýtur því að hafa komið til seinna, annað hvort sem hluti af yngri vegg eða uppfyllingu. Þess má geta að steinarnir í stéttinni voru flatir, afrúnaðir, sjávarbarðir steinar. Slíkir steinar fundust líka í hleðslunni í veggnum en flestir steinarnir í henni voru grófari, með hvössum hornum. Neðstu steinarnir í hliðinu sem hér hafa verið taldir tilheyra stéttinni og þrepi voru flatir, afrúnaðir, sjávarbarðir steinar á meðan hinir tveir sem voru ofar í sniðinu voru kantaðri eins og steinarnir í veggjahleðslunni.

Því hefur verið haldið fram hér að ofan að yfirborð jarðvegs á þeim tíma sem Nesstofa var byggð hafi verið þar sem skil eru milli gráa sandlagsins (nr. 2 á sniðteikningu) og moldarlagsins þar undir. Það er t.d. augljóst að skurður hefur verið grafinn frá þessu yfirborði fyrir undirstöðunum undir norðurvegg stofunnar. Það vekur athygli að í malarlaginu sem talið er að lagt hafi verið undir gólf stofunnar fundust auk múrsteina, þaksteina og nagla sem beint er hægt að tengja byggingu hússins talsvert af dýrabeinum, fiskisleggjubrot og kljásteyn. Allt kann þetta þó að hafa fallið í mölina á þeim þremur árum sem það tók að byggja húsið.

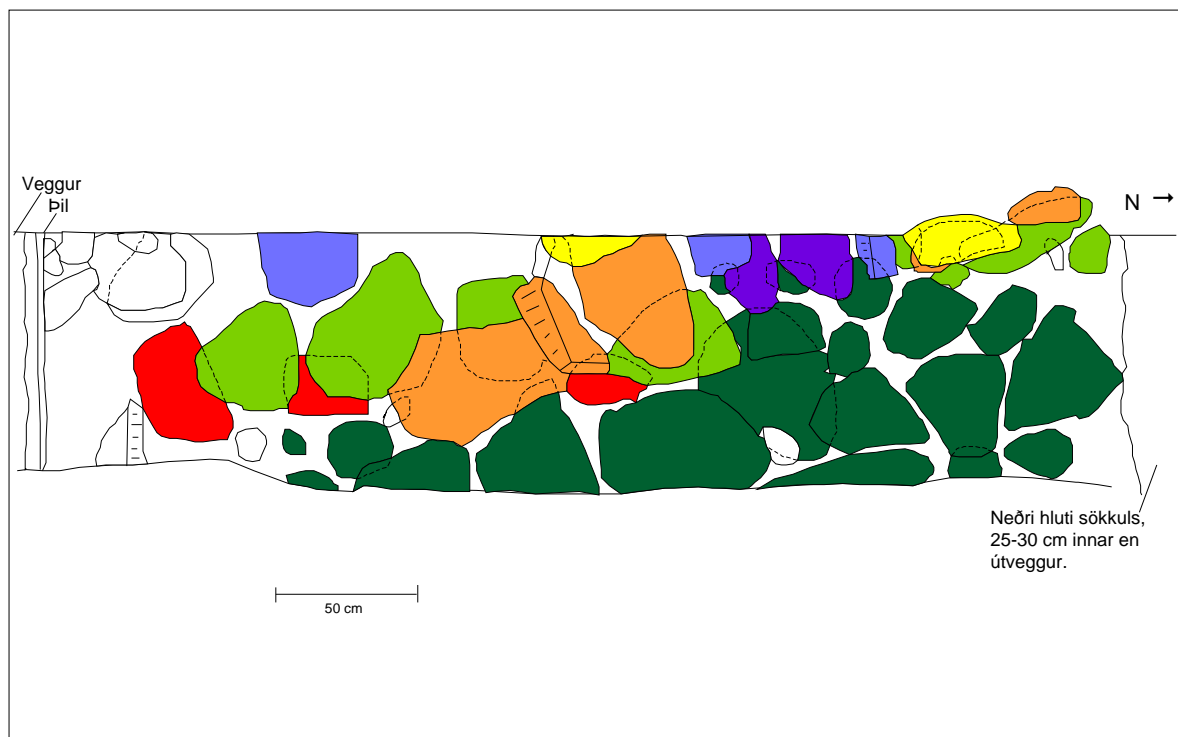
Mynd 2. Flatarteikning. Teikningin sýnir ekki einn flöt í rannsóknarskurðinum. Steinarnir á myndinni eru úr stéttinni og vegghleðslum. Hæðarmunur á hæsta og lægsta steini á teikningunni er 61 cm. Allir steinarnir voru hæðarmældir og hæð þeirra merkt inn á frumteikningu. Til að einfalda lestur teikningarinnar hafa steinarnir verið litaðir. Gulur: efstu steinarnir í vegghleðslunni. Appelsínugulur: næst efsta steinaröðin í vegghleðslunni. Grænn: þriðja efsta röðin í vegghleðslunni. Rauður: neðsta röðin í vegghleðslunni. Brúnn: steinar í stétt. Fjólublár: þrep í hliði. Blár: hrun. Ólitaðir steinar eru steinar sem tilheyra hleðslu í suðvesturhorni rannsóknarsvæðisins eða eru steinar sem ekki falla inn í vegghleðsluna né stéttina.

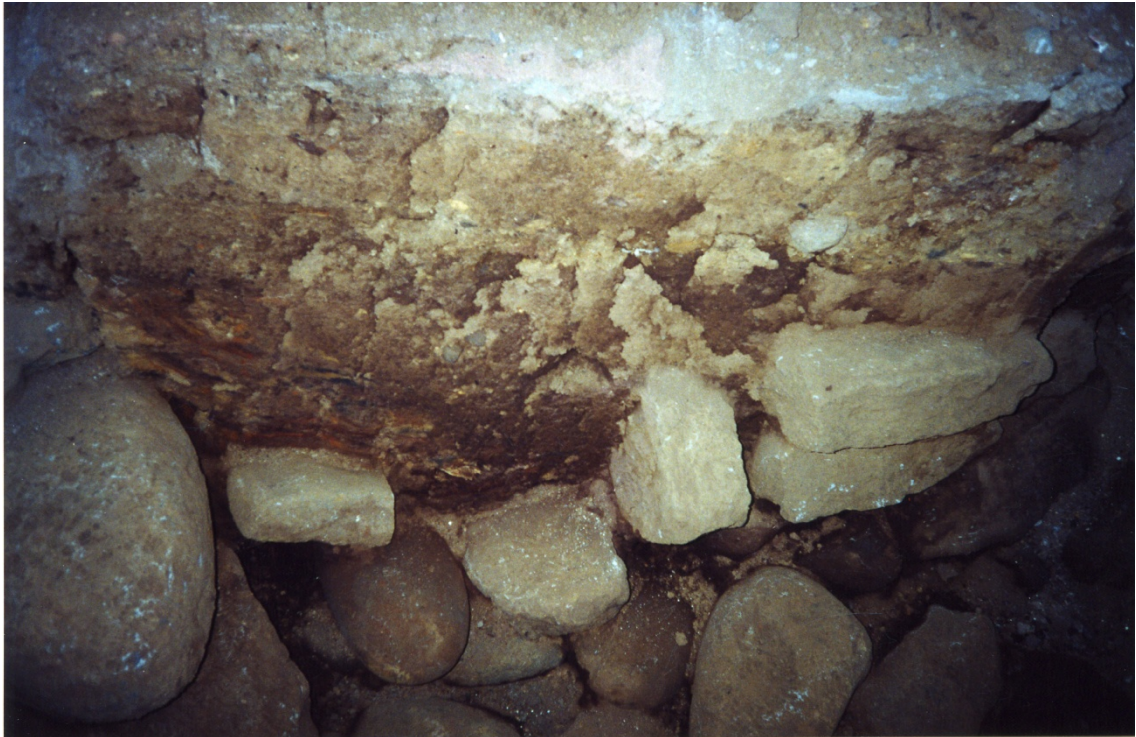
Mynd 3. Meint hlið í grjótgarði. K.M.

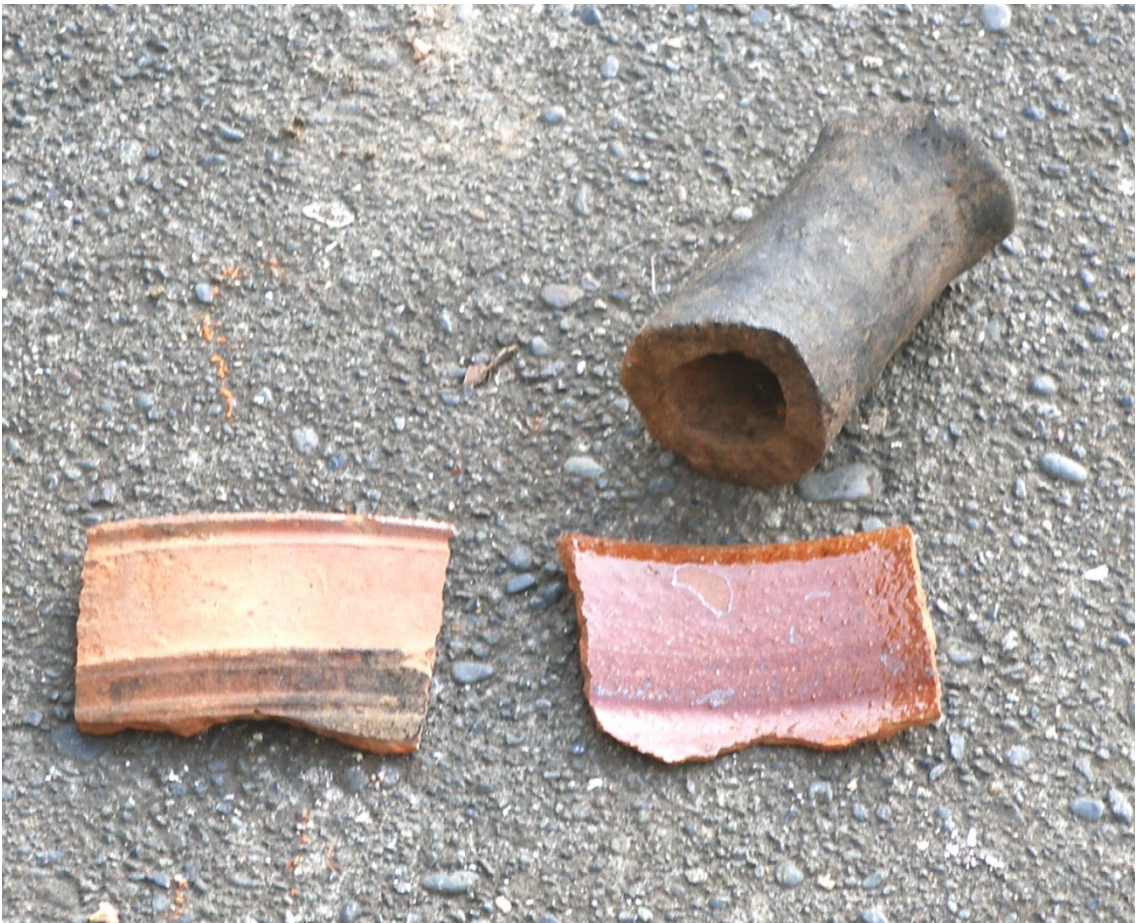
Mynd 4. Leirkersbrot fundin í stéttinni. Úr leirkeri á þremur fótum, sjá lýsingu í texta. K.M.

Á milli steinanna í stéttinni fundust nokkrir munir, þar á meðal fjögur keramikbrot, rauður eða rauðbrúnn brenndur leir, sjá fundalista. Þrjú þessara brota vöktu athygli. 5,7 cm langur sívalningur úr rauðum brenndum leir. Sívalningurinn var brotinn í annan endann en á hinum endanum var eins konar hnúður. Hann var holur að innan. Tvö brot úr rauðbrenndum leir sem passa saman og mynda ytri og innri brún leirkers. Utan á leirkerinu hefur ekki verið glerungur en þar hafa verið skrautlínur og skrautbakkar. Að innan hefur kerid verið þakið með brúnum glerungi. Varla þarf að efast um að þessi þrjú brot eru úr sama kerinu og að það ker er eins og ker sem fannst í holu sem grafin var í gamla kirkjugarðinn austan við Nesstofu í apríl árið 2000. Þá fundust 7 leirkersbrot, öllu úr sama kerinu. Út frá brotunum var hægt að gera sér grein fyrir útliti kersins. Það var belglaga með 3 cm háum beinum hringlaga kantum efst. Þvermál opsins var 10 cm. Dýpt kersins var 8 cm. Það stóð á þremur fótum u.þ.b. 4 cm háum og heildarhæð þess var því um 12 cm. Aðeins fundust tveir fætur af þremur. Sívalt handfang með eins konar snúð á endanum var fest við kerid, 6 cm langt. Kerid var úr rauðum leir með brúnum glerungi að innan. Að utan var það skreytt með röndum sem gengu hringinn í kringum það. Guðrún Sveinbjarnardóttir fornleifafræðingur skoðaði kerid og taldi að það gæti verið frá 17. eða 18. öld.

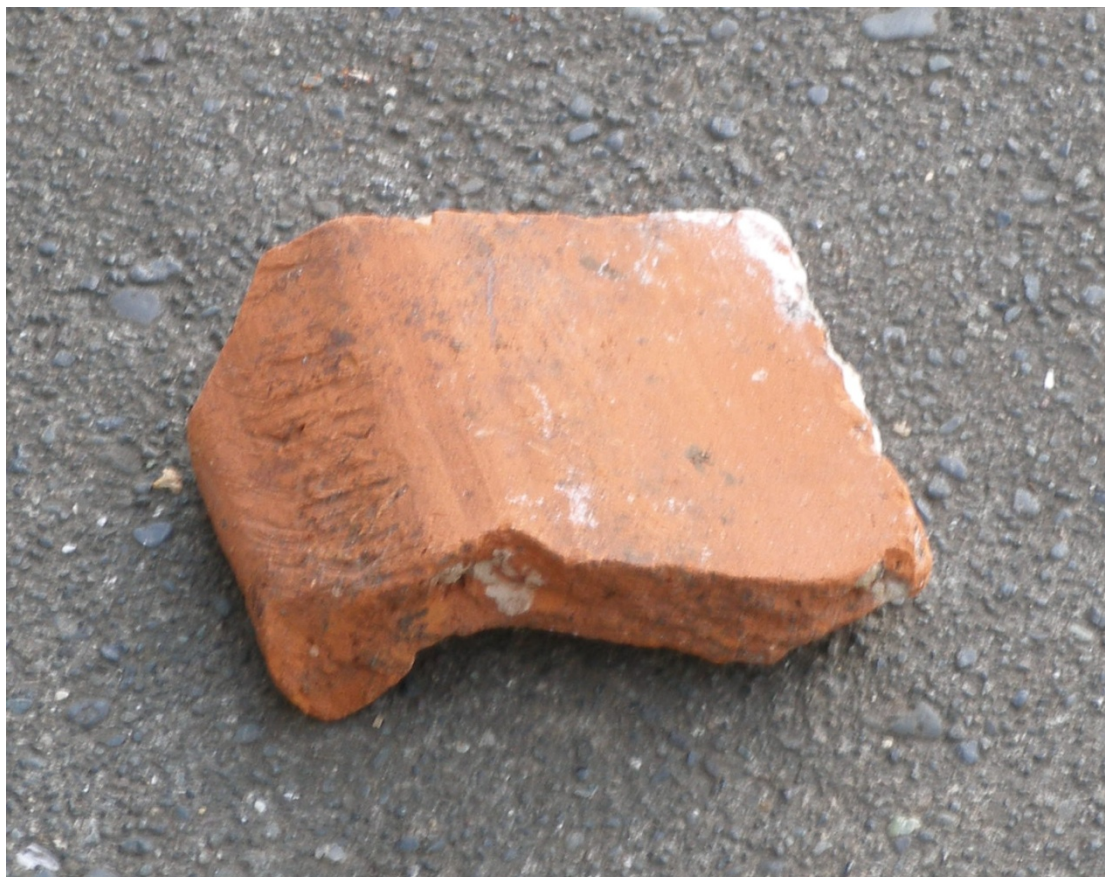
Mynd 5. Brot af þaksteini, um 8,5 cm langt. K.M.

örugglega til komin í tengslum við byggingu hússins og hefur verið dreyft yfir jarðveginn í þeim tilgangi að gólfbitarnir gætu legið í henni. Í malarlaginu fundust ýmsir gripir, sjá fundalista. Tvennt var þar sem ætla má að tengist Nesstofu beint, múrsteinar og þaksteinar. Tíu múrsteinsbrot og einn nær því heill múrsteinn fundust í malarlaginu. Múrsteinarnir eru gráleitir. Stærð heila steinsins er 19,5x10,5x3,8 cm. Vitað er að múrsteinar voru notaðir í gólf í sumum herbergjum Nesstofu. Hvort þessi múrsteinsbrot benda til að slíkt gólf hafi verið í þessu rými áður en trégólfið kom til er erfitt um að segja. Þessi fáu brot gætu eins vel verið afgangur úr gólfi annars staðar í húsinu. Í malarlaginu fundust líka tvö brot úr rauðbrenndum leir. Annað þessara brota er greinilega endi á stykkinu sem það tilheyrði. Um 2,5 cm frá endanum er svolítill sveigja í leirnum. Vilhjálmur Örn Vilhjálmsson fann töluvert af sams konar brotum í uppgreftir sínum árið 1989. Hann fullyrði að þetta væru þaksteinsbrot og ekki skal það dregið í efa. Vilhjálmur sagði að brotin væru úr þaksteini af svo kallaðri „bæverhaler“ gerð sem kennd sé við hina flötu rófu bjórsins sem steininn þótti líkjast. Þessi tegund þaksteina varð algeng eftir 1600 á Norðurlöndum og voru þeir notaðir þar fram á byrjun 19. aldar. Vilhjálmur setti fram þá hugmynd í skýrslu sinni að tilvist þaksteinsbrota ...gæti bent til þess að hugsanlega hafi verið tígulsteinsþak á Nesstofu, eða að upphaflega hafi verið áætlað að setja slíkt þak á húsið, en síðar frá því horfið.

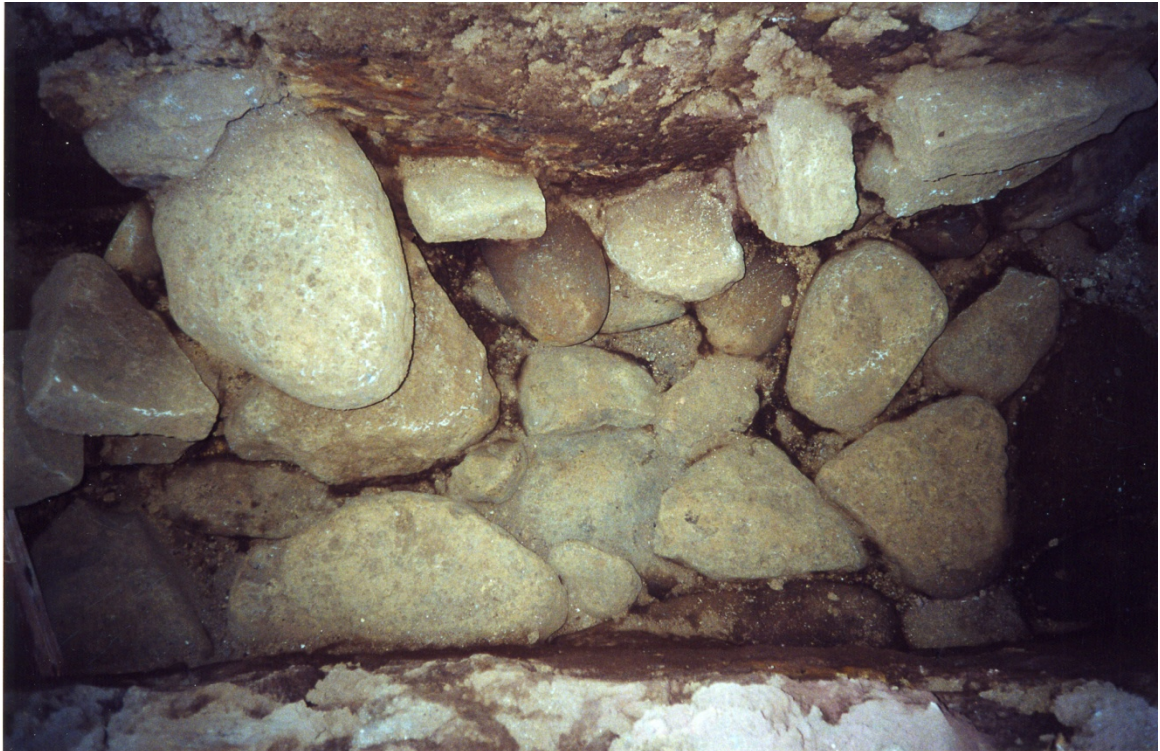
Mynd 6. Hleðsluleifar í skurði, norðan við miðju. K.M.

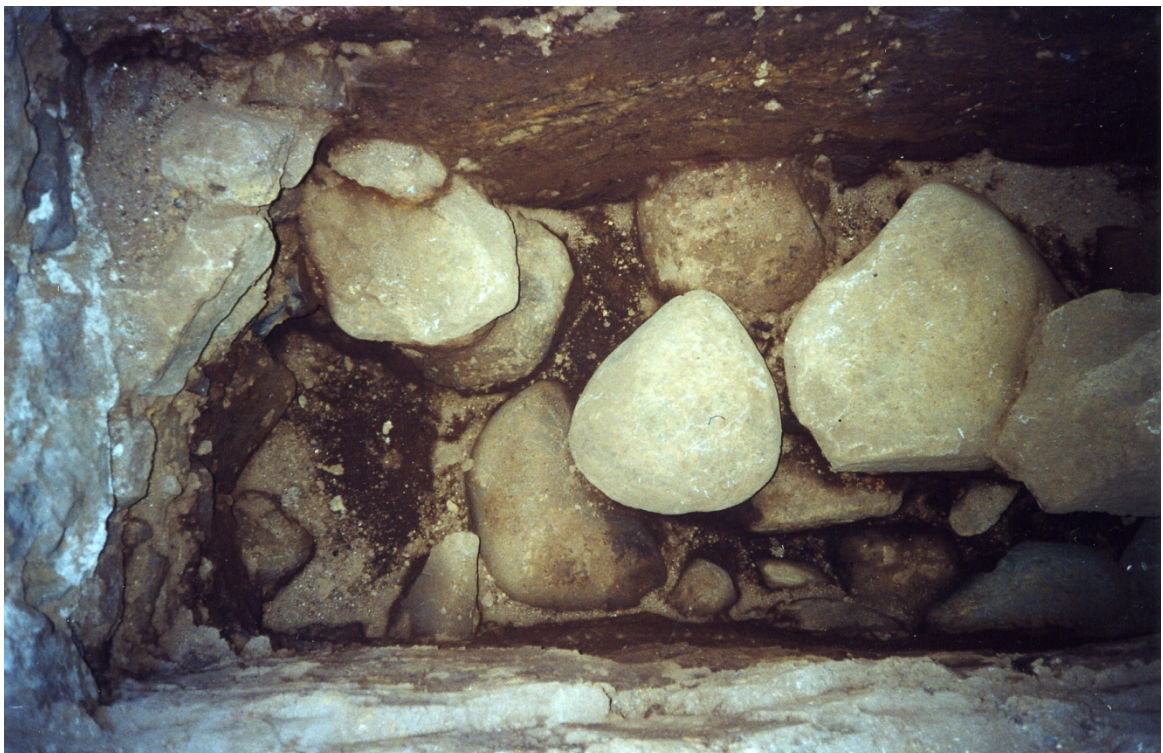
Mynd 7. Hleðsluleifar í suðurenda skurðar. K.M.

Undirstöður veggjanna tveggja sem rannsóknarskurðurinn náði á milli, útveggjar í norður enda skurðarins og innveggjar í suður endanum, voru mjög ólíkar. Norðan megin náði timburþilið á veggnum 4 – 5 cm niður fyrir hæðarlínu sem komið var upp og áður hefur verið greint frá. Þar sem þilið endaði mældist steinveggurinn vera 7 cm innan við þilið. Steinveggurinn náði u.þ.b. 17 cm niður fyrir hæðarlínuna. Þar tók sökkull hússins við. Sökkullinn náði þar 10 cm innar en veggurinn sem hvíldi ofan á. Efri hluti hans, um 45 cm á hæð, var hlaðinn úr tilhöggnu grjóti eins og veggurinn. 65 cm undir hæðarlínunni breiðkar sökkullinn enn. Þar fyrir neðan náði hann 15 – 20 cm inn fyrir efri hluta sökkulsins. Hæð þessa hluta sökkulsins var um 35 cm og var hann hlaðinn úr ótilhöggnu grjóti. Hvort sökkullinn endaði þarna er óvíst því ekki var grafið mikið dýpra. Þó mátti greinilega finna fyrir grjóti ef múskeið var rekin undir neðstu steinana sem sáust í hleðslunni þótt ljóst væri að það grjót lá ekki eins langt inn í byggingunni eins og hitt sem var ofan á. Næst sökklinum var 10 – 25 cm rými þar sem jarðvegur var laus í sér og talsvert um lítil holrými. Það er augljóst að grafnir hafa verið skurðir fyrir grunnveggjum Nesstofu. Skurðirnir virðast grafnir frá yfirborði þar sem skil eru milli gráa sandlagsins (nr. 2 á sniðteikningu) og moldarlagsins þar undir. Undir veggnum við suðurenda skurðarins, innveggnum, var sökkullinn allt öðruvísi. Þar þykknaði sökkullinn ekkert heldur hélt áfram í sömu þykkt og veggurinn. Á um 70 cm dýpi undir hæðarlínunni kom í ljós steinhleðsla sem virtist ganga þvert inn í sökkulinn. Gera má ráð fyrir að þegar grafið var fyrir sökkulveggnum hafi menn komið niður á hleðsluna og ákveðið að fella hana inn í sökkulinn. Tréþilið á suðurveggnum var um 10 cm frá steinveggnum.

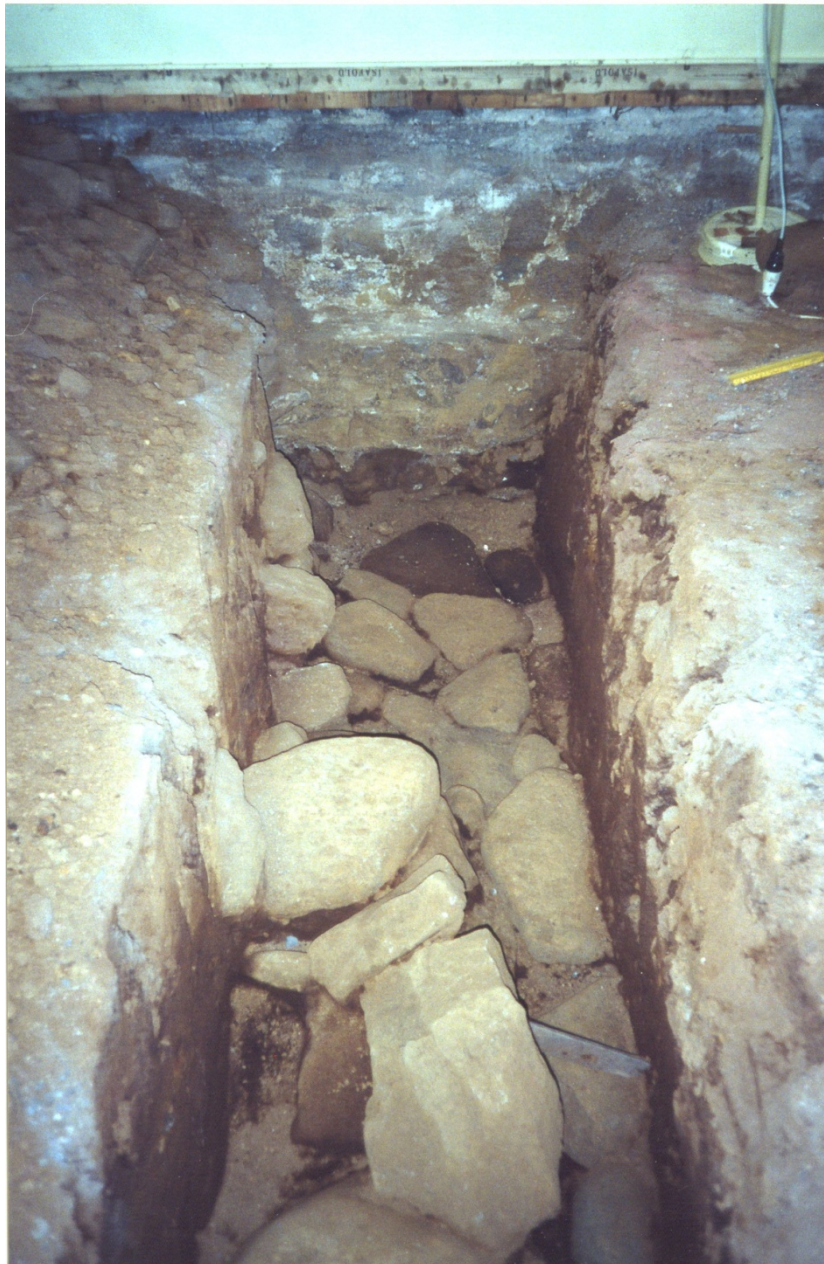
Mynd 8. Horft til norðurs eftir skurðinum. Grjótgarðurinn er fyrir miðju og stéttin sést hægra megin við hana. K.M.
