Vinnuskýrslur Þjóðminjasafns Íslands 2008/1

# Fornleifakönnun í grunni Reykholtskirkju í Borgarfirði

Agnes Stefánsdóttir og Kristinn Magnússon

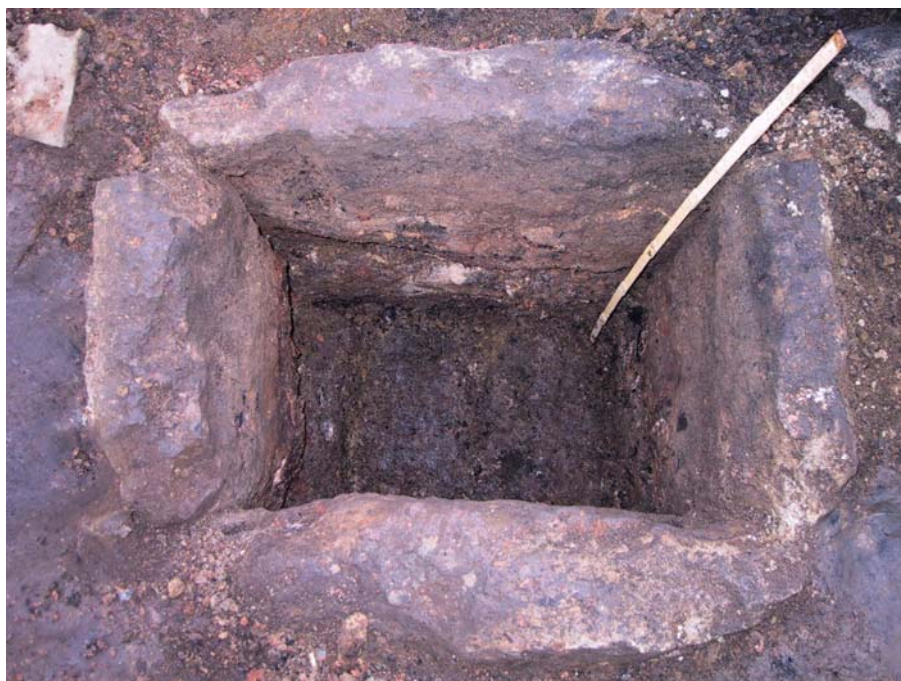
*Forsíða: Horft ofan í steinþró.*

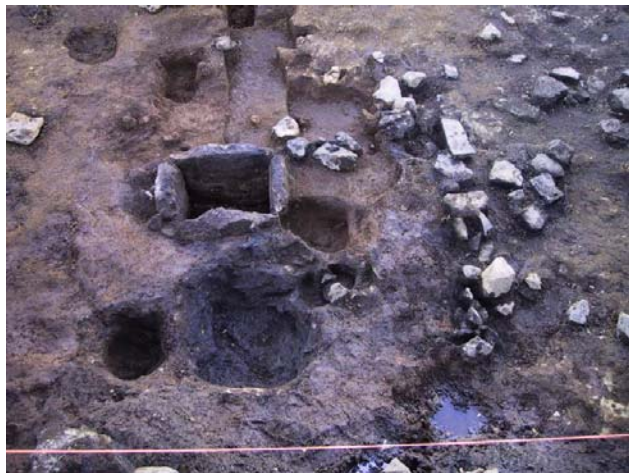
Steinþróin í Reykholti gegndi að mati höfunda öðru hlutverki en því að vera aflgröf af því tagi sem Kristján lýsir. Þróin var full af móösku í ólíkum lögum og stöku steinum. Gæti það bent til þess að þróin hefði verið notuð sem ruslagryfja í einhvern tíma eftir að eiginlegri notkun hennar lauk. Það var áberandi þegar þróin var rannsökuð að á samskeytum milli hellna og steina var þéttur leirkenndur jarðvegur. Hvort hann var settur þar strax í upphafi eða að hann hafi sest þar að er tímar liðu skal ósagt látið. Það er hins vegar trú þeirra sem rannsökuðu þróna að líkur séu til að hún hafi haldið vatni og getað þjónað sem hersluker. Hafi svo verið hefur verið mögulegt að herða heilu sverðsblöðin í svo djúpum nóstokk.

Kristján segir að það sé athyglisvert að allar þær helluþrær, sem þekktar voru þegar hann skrifar grein sína, séu jafnstórar. Hann telur það geta styrkt þann skilning að þær séu allar af sama toga. Innanmál þessara þróa er nálægt því að vera 30 x 40-50 cm og dýptin 35-55 cm. Innanmál þróarinnar sem grafin var upp í Reykholti var nálægt því 40 x 60 cm en hún var hins vegar um 80 cm djúp (sjá mynd). Dýpt þessarar þróar gerir kenningu Kristjáns Eldjárns um að slíkar þrær hafi verið aflgrafir satt best að segja ótrúverðuga. Ef setið er á barmi þróarinnar í smiðjunni í Reykholti væri hægt að dingla fótunum um 30-40 cm yfir botni hennar. Það væri þá ekki nema smiðurinn hefði staðið í þrónni en hefði hún þá ekki þurft að vera víðari um sig og rúmbetri?
