# Verbúðir á Húsahjalla

Fornleifarannsókn við Fjallahöfn á Tjörnesi

Guðmundur Ólafsson

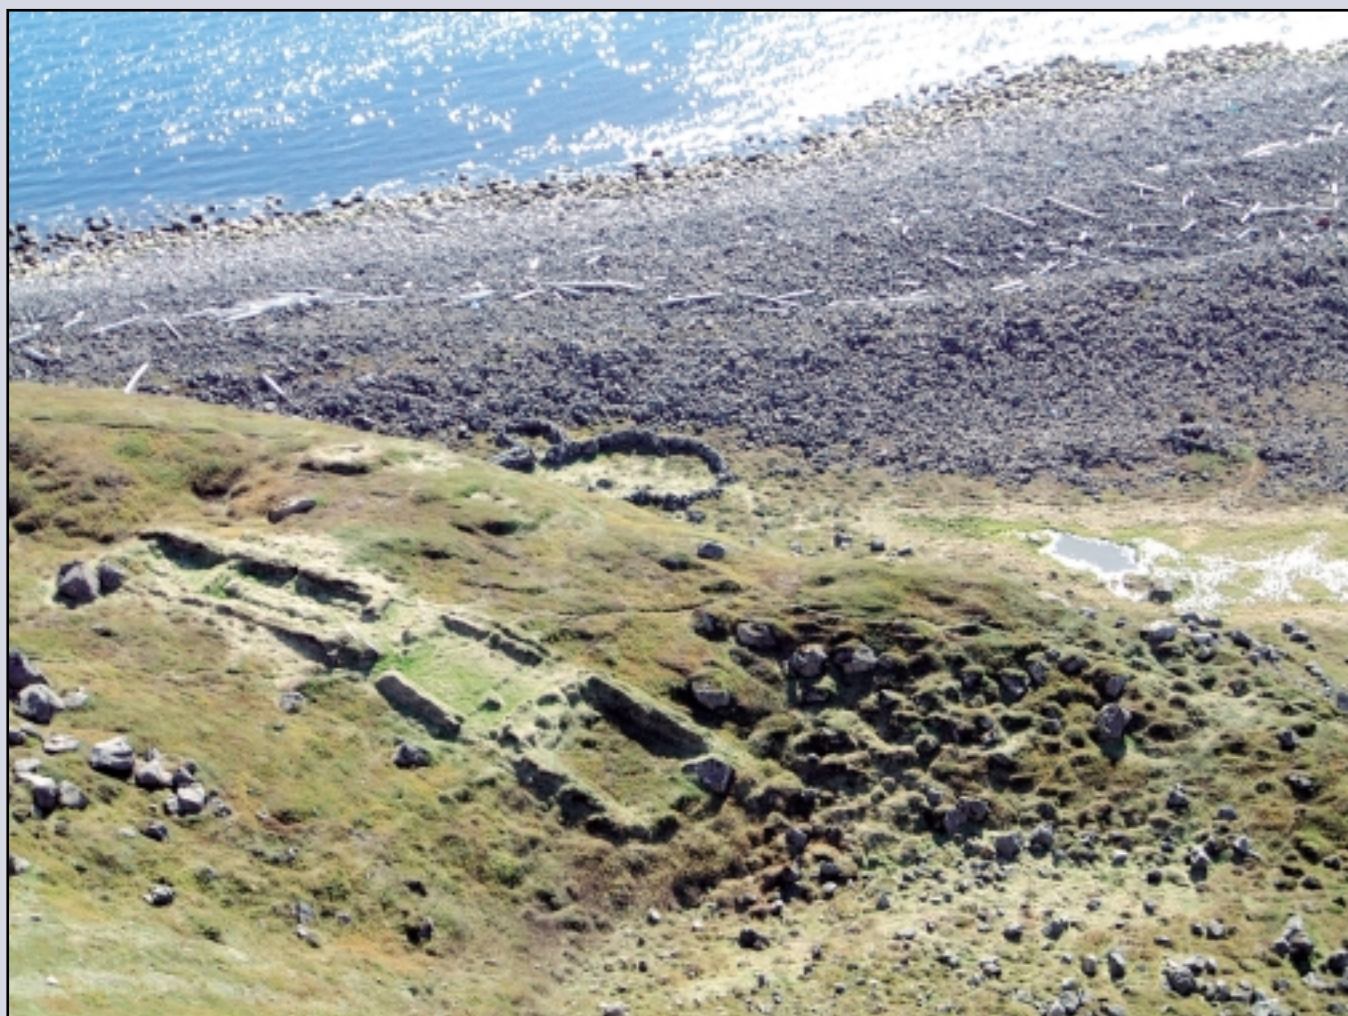
Ljósmynd á forsíðu: Horft niður yfir minjarnar við Fjallahöfn. Beitarhús og gerði eru fremst á myndinni. Verbúðatættur sem rannsakaðar voru eru fremst á brekkubrúnni. Grjóthlaðin rétt sést í fjörunni fyrir neðan hjallann og ofarlega til hægri sér móta fyrir tveimur til þremur litlum grjótbyrgjum í fjörunni. GOL20000503.

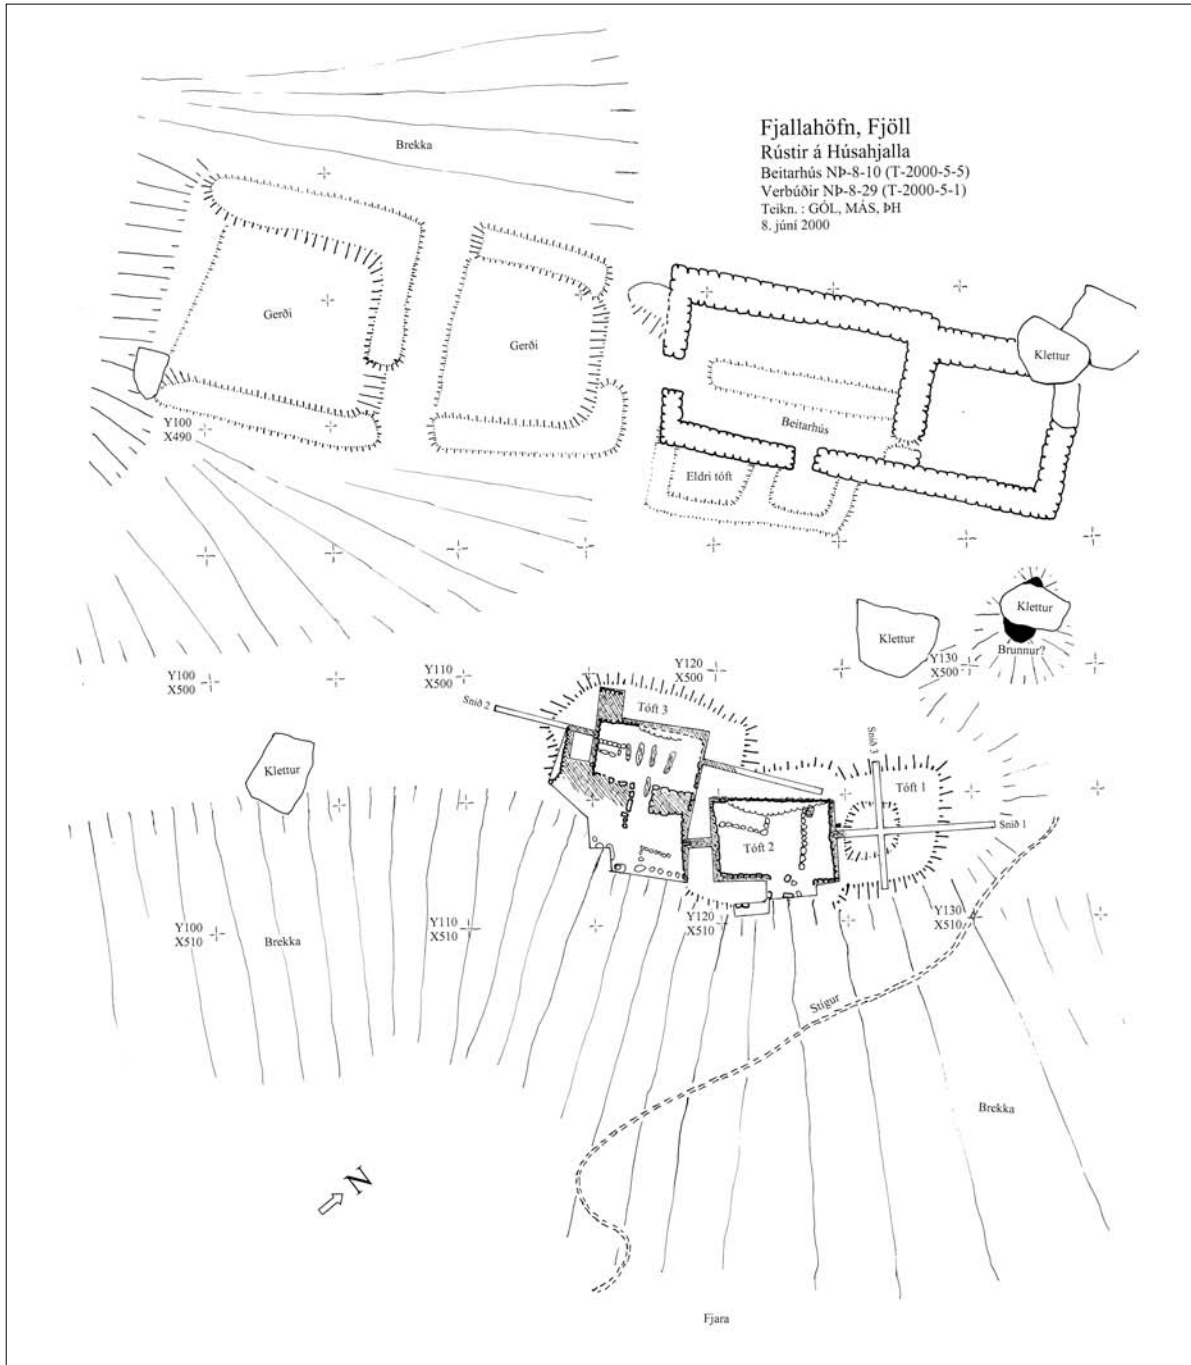
Mynd 1. Flatarteikning af svæðinu. Hreinteikning GÓL.

Byrjað var á því að grafa langsnið yfir tóft 1 og tóft 2 (T2000-5-2) til að átta sig á samhengi og þykkt jarðlaga. Þá var grafið snið yfir tóft 3 (T2000-5-4) og þversnið (T2000-5-3) yfir tóft 1. Tóft 2 og tóft 3 voru rannsakaðar að fullu en sniðin voru látin nægja í tóft 1. Flatarteikning af öllu svæðinu var gerð í mæli- kvarða 1:100.

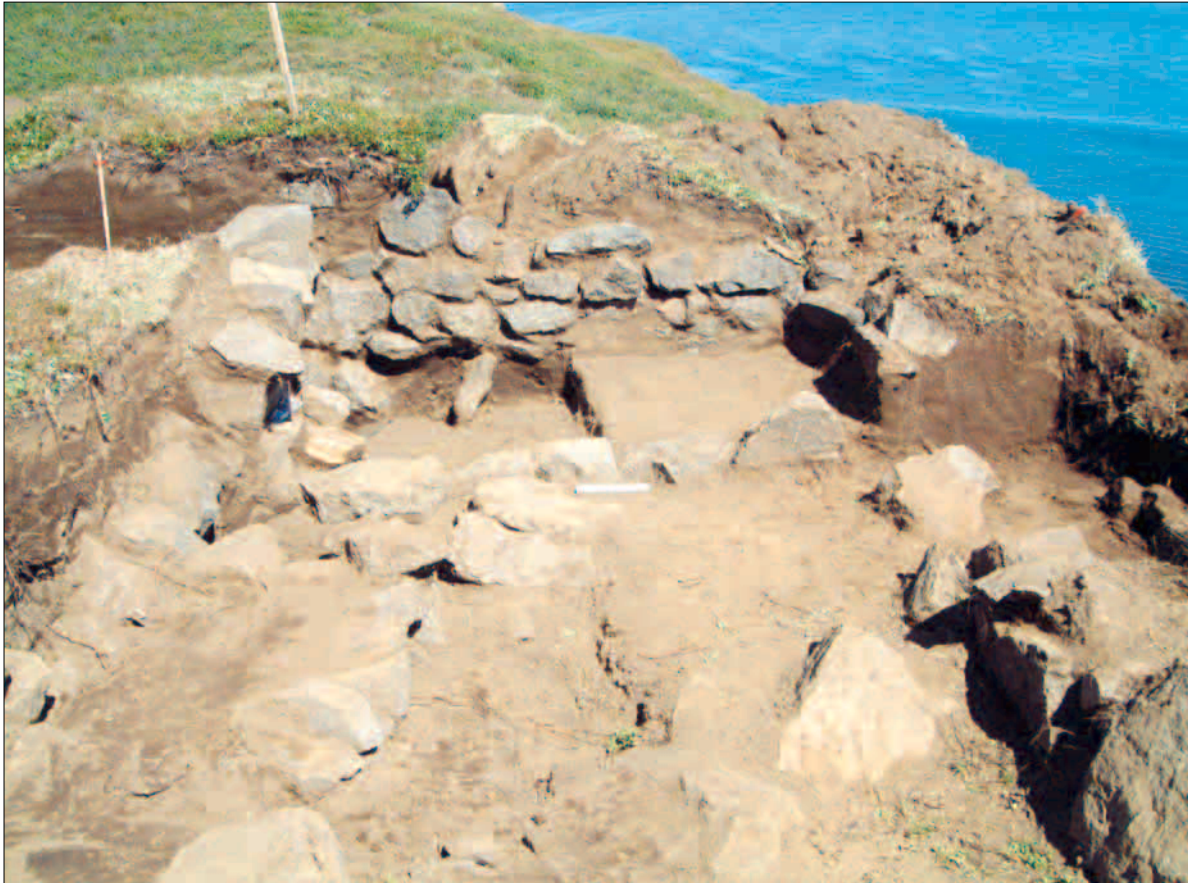
Mynd 2. Horft til norðurs yfir tóft 2. Til vinstri sést hvernig vesturhlíðin slútir fram yfir sig og hefur að hluta hrúnið inn í tóftina. Steinaröðin á miðri mynd markar frambrún bálksins í norðurhluta tóftarinnar. Inngangur er til hægri á myndinni. Sjórinn ofarlega til hægri sýnir að tóftin er reist fremst á brekkubrún. GOL20000508.

Tóft 2 er um 4,2 x 3 m að innanmáli. Hún er sunnan við tóft 1 og norðurgafliinn er sameiginlegur suðurgafli tóftar 1. Innri veggjabrún er hlaðin upp með grjóti og ummerki bentu til þess að hún hafi verið hlaðin síðar en upprunalegi torfveggurinn í tóft 1.

Hugsanlega hafa tvö byggingarskeið verið í tóftinni. Tóft 1 og tóft 2 geta því hafa verið reistar samtímis úr torfi, en tóft 2 verið lagfærð síðar og grjóthleðslur í veggjum hennar tilheyrt seinna byggingarskeiðinu. Í upphafi hefur gólf hússins verið grafið niður um 20 - 30 cm. Upphaflega gólfíð er mjög greinilegt. Það er þykkast syðst, þar sem það er allt að 14 cm þykkt og blandað viðarkolum, brenndum beinum og móösku. Það

Þar ofan á virðist hafa verið hlaðinn allt að 30 cm hár og 1,10 m breiður bálkur við norðurgaflinn sem afmarkast af steinaröð. Þessu yngra byggingarskeiði tilheyrir leirgult lag sem er um 2 - 6 cm þykkt og gæti verið gólflag.

Efsti hluti vesturhliðar tóftarinnar hafði fallið inn í tóftina og slútti neðri hluti veggjarins inn yfir sig. Í suðvesturhorninu eru flatar hellur neðst.

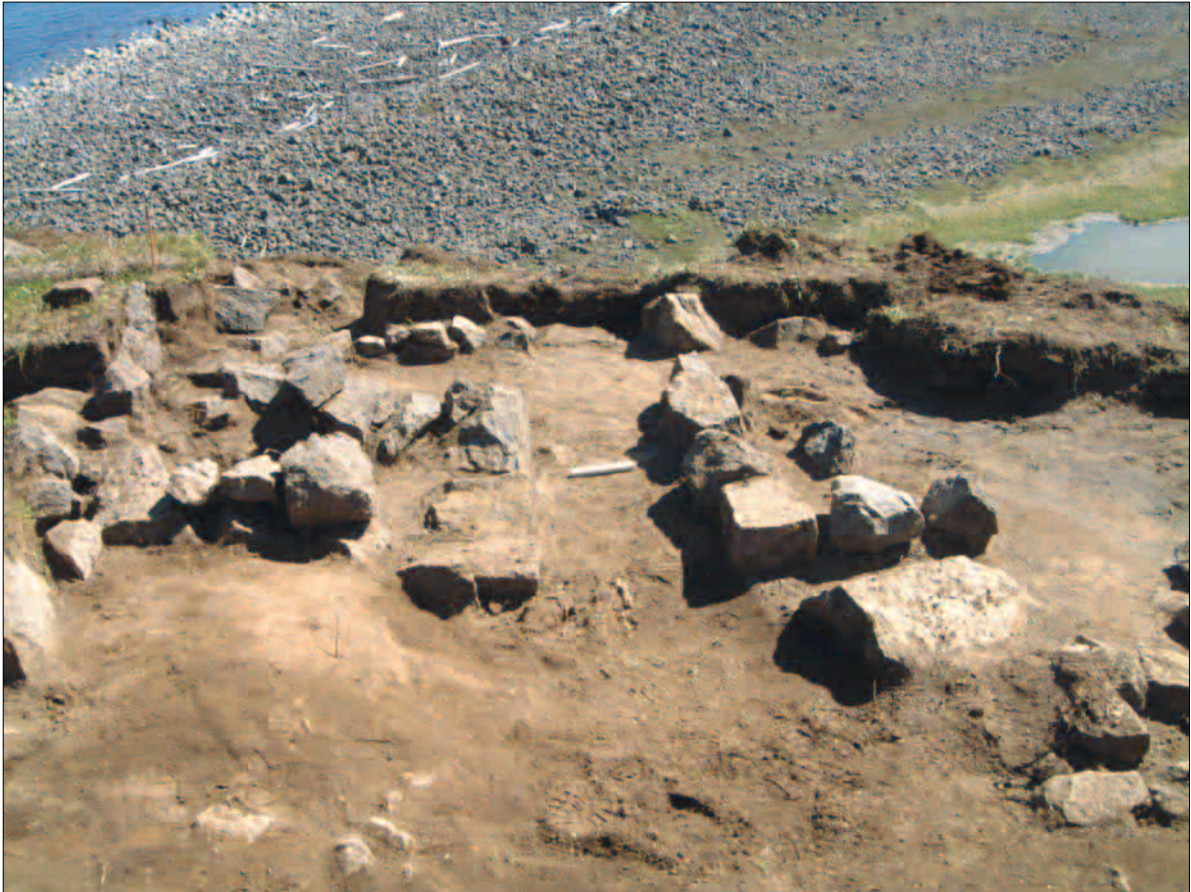
Mynd 3. Horft til austurs út um inngang á tóft 3 sem er milli steinaraðanna fyrir miðri mynd.GOL20000511.

Um 70 cm breiður inngangur sem afmarkast af steinaröðum beggja megin er á miðri austurhliðinni. Gólfið lækkar þar til austurs og þunnar hellur benda til þess að þrep hafi hugsanlega legið við innganginn upp í húsið.

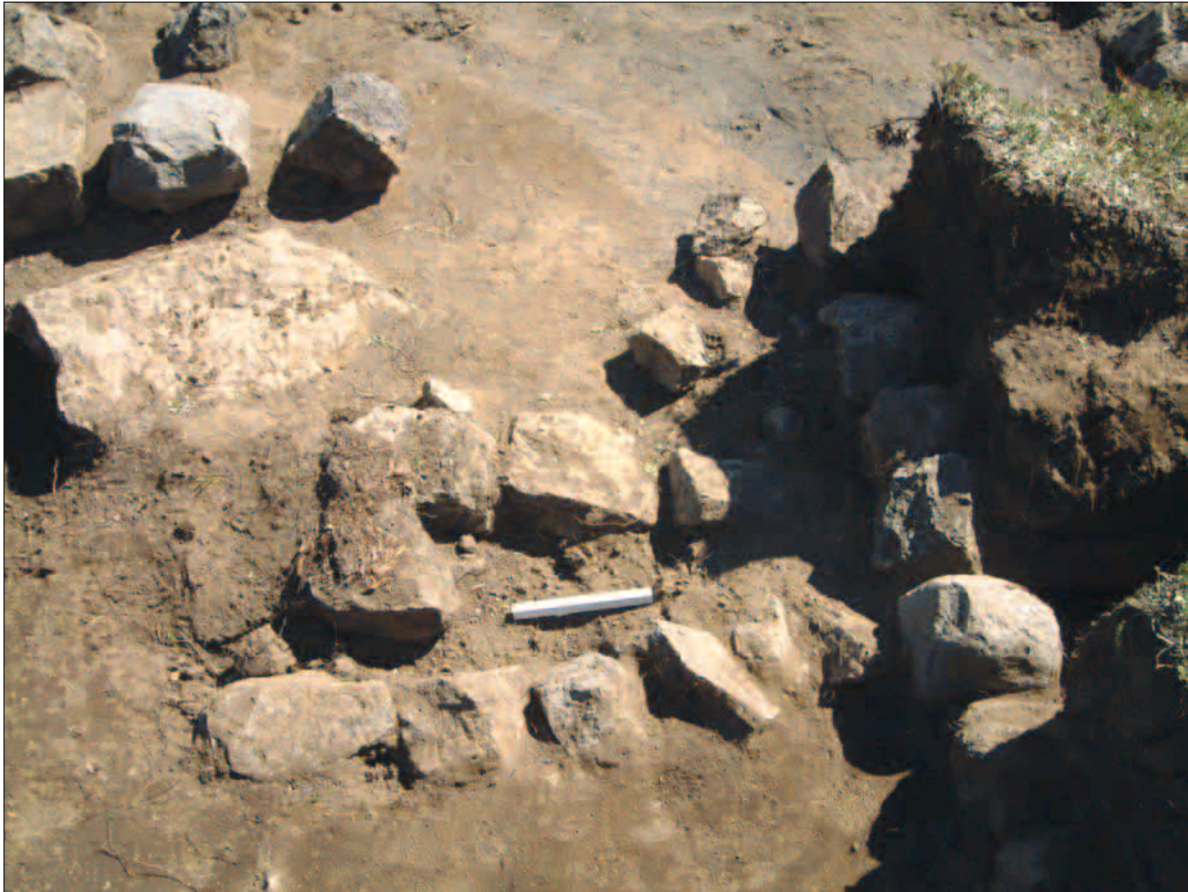
Mynd 4. Steinþró við suðurgafli tóftar 3. Hugsanlega eldstæði. GOL20000513.

Af sniðinu sést að gólfið hækkar í suðurenda hússins og vegna þess hvernig sniðið sker tóftina má ætla að rúmbálkar hafi verið meðfram vesturlanghlið þess. Við suðurgafli tóftarinnar, fyrir miðju, var eldstæði sem afmarkaðist af um 1,0 x 0,5 m steinaröð sem myndaði dálitla þró. Í henni voru beinaleifar.

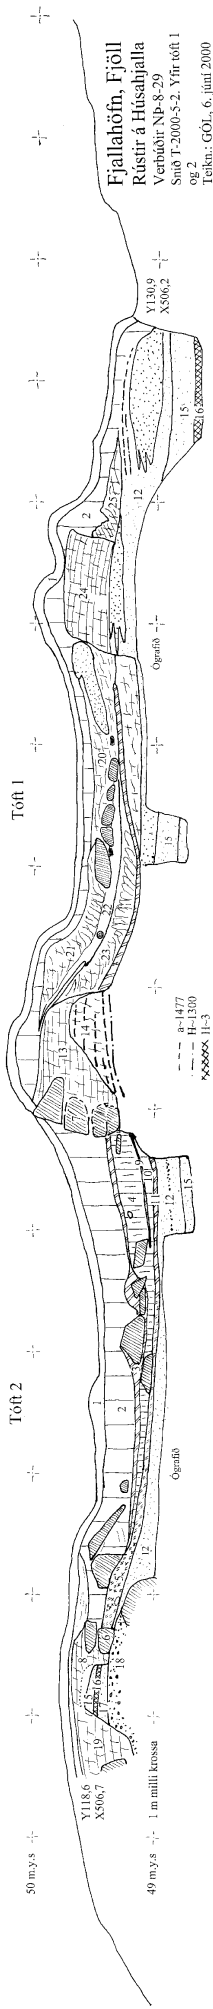
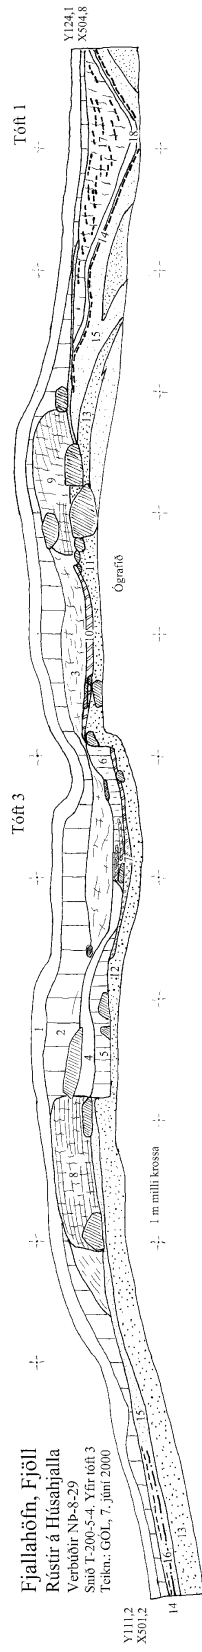
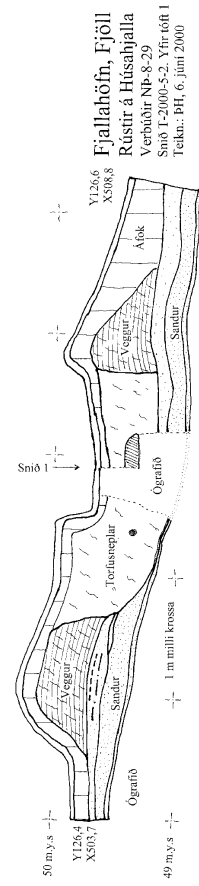
Mynd 5. Sniðteikningar yfir verðhöfurrústir í Fjallahöfn.

Þrjú snið voru grafin við rannsóknina til að átta sig á samhengi og þykkt jarðlaga. Snið 1 er lang-snið yfir tóft 1 og tóft 2 (T2000-5-2). Grunnlína sniðs 1 var sett í 50 m hæð yfir sjó. Snið 2 er lang-snið yfir tóft 3 og nær einnig inn í vesturlanghlið tóftar 2 (T2000-5-4). Snið 3 er þversnið (T2000-5-3) yfir tóft 1.

Sniðin voru teiknuð í mælikvarða 1:20.

Sniðið liggur bæði yfir tóft 1 og tóft 2 og gefur nokkuð góða hugmynd um gerð húsanna og innbyrðis afstöðu jarðlaga. Eftirfarandi listi er lýsing á einstökum lögum á sniðteikningum ásamt athugasemdum.

- 1 *Grasrót*
- 2 *Áfokslag*. Ljósbrún og sendin mold. Neðarlega í laginu var vottur af mannvistarleifum.
- 3 *Leirgult og brúnt lag* með steinum. E.t.v. hrun úr þaki og veggjum.
- 4 *Brún mold*, blönduð mannvistarleifum. Í þesu lagi fundust bein og skeifubrot.
- 5 *Gólfskán*. Sót, viðarkol, móaska og brennd bein.
- 6 *Veggjarhleðsla*. Innbrún suðurgafli.
- 7 *Veggjarhleðsla*. Norðurgafli.
- 8 *Veggjarhleðsla*. Hreyfð brún mold og torf
- 9 *Mannvistarlag*. Mannvistarlag.
- 10 *Brún mold*, blönduð mannvistarleifum. Svipað og lag 4.
- 11 *Gólfskán*. Mannvistarlag sem er dökkbrúnt í norðurhluta undir bálkinum. Sunnan við

- 12 *Áfok*. Sendin, ljósbrún mold.
- 13 *Veggjarhleðsla*. Brún með svartri gjósku í (1477).
- 14 *Eldri veggjarhleðsla*, ljós með svartri gjósku í (1477).
- 15 *Ljósbrún mold*.
- 16 *Heklugjóska* H~ 3. Um 3000 ára gömul.
- 17 *Ljósbrún mold*.
- 18 *Ísaldarmöl*.
- 19 *Veggjarhleðsla*. Ytri veggjarbrún suðurgafls. Torf með svartri gjósku í (1477).
- 20 *Torfusneplar*. Hrun úr veggjum og þaki tóftar 1.
- 21 *Torf og steinar*. Hrun úr veggjum tóftar 1.
- 22 *Ljósbrún mold*. Etv. áfokslag.
- 23 *Torf*, líklega hrun úr vegg.
- 24 *Veggjarhleðsla*. Strengjatorf í norðurgafli tóftar 1. Svört gjóska (1477) er í torfi.
- 25 *Torfusneplar*. Hrun úr vegg.
- 26 *Mannvistarlag*, þunnt og brúnt að lit.
- 27 *Mannvistarlag*, brún mold.
- 28 *Hreyfð mold og torfusneplar*. Líklega bálkur við norðurgafli.
- 29 *Sandur*. Áfok.
- 30 *Sandur*.
- 31 *Sandur*.

Sniðið liggur eftir endilangri tóft 3 og norðaustan við tóftina kemur veggjahleðsla tóftar 1 fram í sniðinu. Í sniðinu sést að sandlag, sem liggur undir norðurgafli tóftar 3 og virðist vera yfirborðslag þegar tóftin er reist, liggur ofan á hleðslu tóftar 2. Sniðið sýnir því að tóft 3 er yngri en tóft 2. Skýringar:

- 1 *Grasrót*.
- 2 *Áfok*. Ljósbrún fokmold með einstaka viðarleifum og torfusneplum.
- 3 *Torf moldir*. Líklega hrun úr veggjum og þaki.
- 4 Brún sendin mold.
- 5 *Svefnbálgur?* Torfmoldir.
- 6 *Dökkbrún mold*, með viðarkolum og viðarleifum. E.t.v. hrun úr veggjum.
- 7 *Gólfskán* fyrir miðri tóft. Viðarkol og móaska syðst en dökkbrún mold nyrst.
- 8 *Veggjarhleðsla*. Suðurgafli tóftar 3. Veggurinn er hlaðinn úr streng og í torfi er gjóska frá 1477. Undirstöðusteinar eru við innri og ytri

- 9 *Veggjarhleðsla* norðurgafls. Hlaðin úr strengjatorfi. Undirstöðusteinar eru við ytri og innri veggjarbrún.
- 10 *Mannvistarlag* ofan á svefnbálki.
- 11 *Ljósbrún sendin mold*.
- 12 *Ísaldarmöl*.
- 13 *Sandur*
- 14 *Gjóska*, a~1477.
- 15 *Ljósbrún sendin mold*.
- 16 *Gjóska*, H~1300.
- 17 *Veggjarhleðsla*. Vesturlanghlið tóftar 2.

*Veggir* eru hlaðnar úr streng. Sneitt er af austurhliðinni í sniði sem bendir til þess að inngangur sé rétt hjá og sniðið skeri hann að hluta til.

Undir veggjunum er sandur og óhreyfð gjóskulög frá 1300 og 1477.

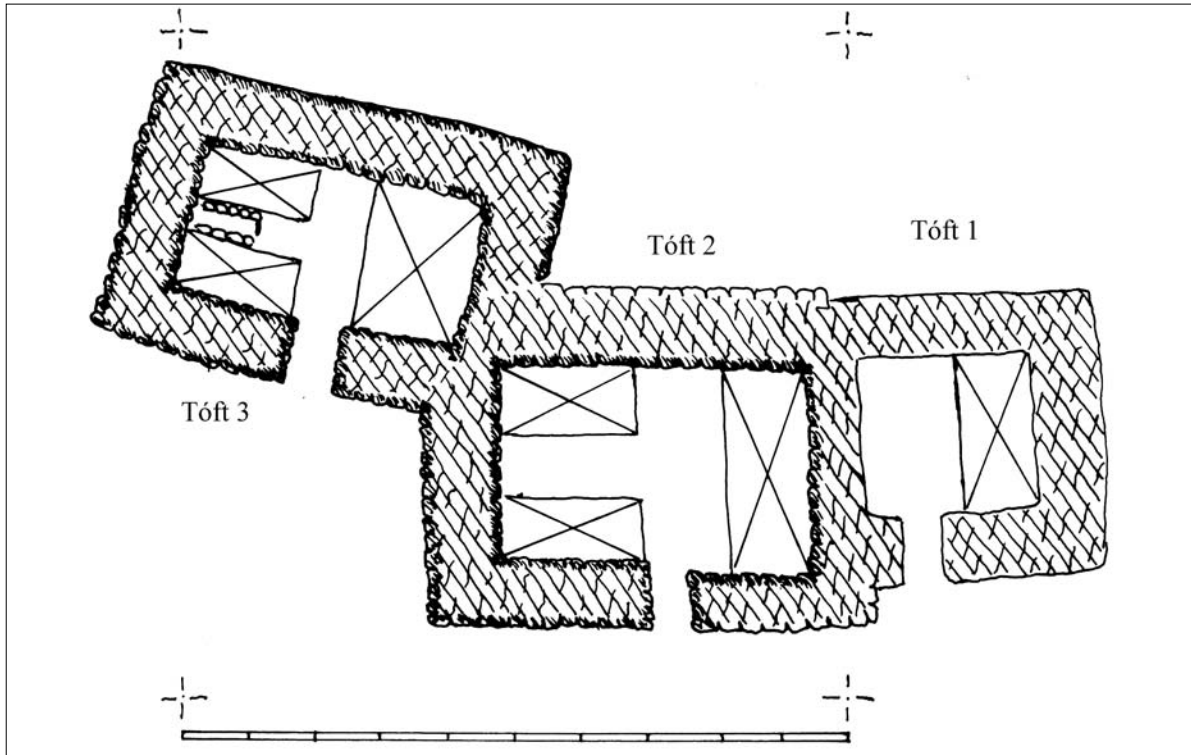
Mynd 6. Tilgáta um hvernig grunnmynd verbúðanna á Húsahjalla gæti hafa lítið út. (G.ÓL).

Tóftirnar sem rannsakaðar voru hafa líklega verið verbúðir. Frásögn jarðabókar ÁM og PV bendir til þess auk þess sem þeim svipar til verbúða sem lýst er í Íslenskum sjávarháttum.<sup>2</sup> Tóft 1 er t.d. afar lík verbúð frá Höskuldsey, þar sem er aðeins einn bálgur öðru megin í húsinu. Tóftir 2 og 3 líkjast verbúðum á Fastlandstanga í Skutulsei sem hefur inngang fyrir miðri langhlið og svefnbálka meðfram veggjum. Tóftirnar í Fjallahöfn virðast reyndar allar hafa sameiginlegt einkenni, sem er breiður bálgur við norðurgafli. Á flatarteikningunni hér að neðan er sýnd tilgáta að því hvernig tóftirnar á Húsahjalla geta hafa litið út.

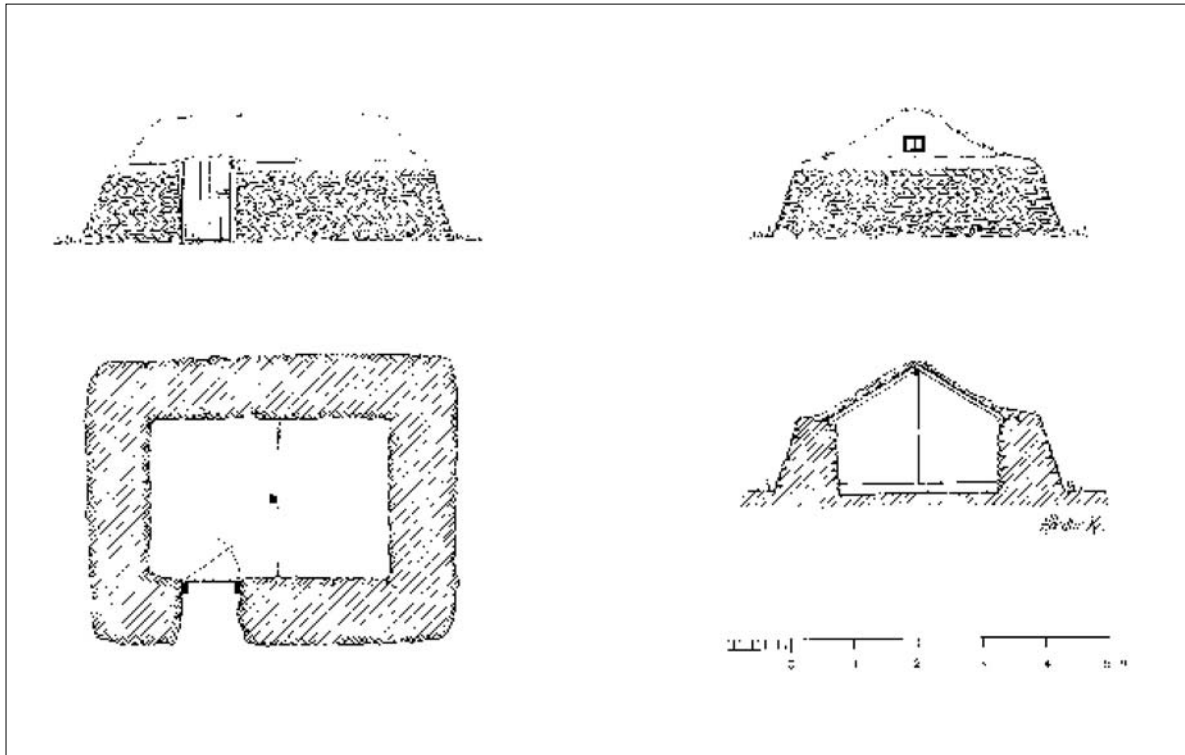
Mynd 7. Verbúð í Höskuldsey, samkvæmt lýsingu Páls Guðmundssonar og Kristmanns Jóhannessonar (Íslenzkir sjávarhættir 2, bls. 420). Teikningin sýnir hvernig tóft 1 getur hafa litið út.

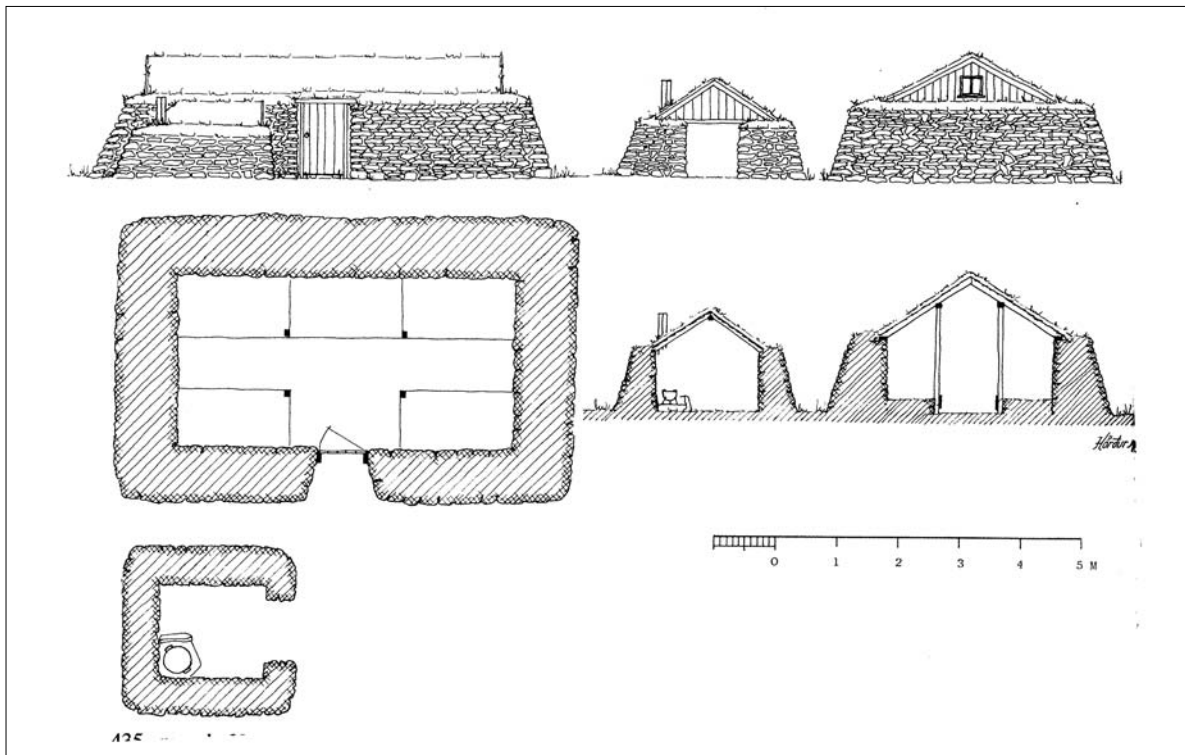
Mynd 8. Verbúð á Fastalandstanga samkvæmt lýsingu Péturs Þórðarsonar í Hjörsey (Íslenzkir sjávarhættir 2, bls. 414).

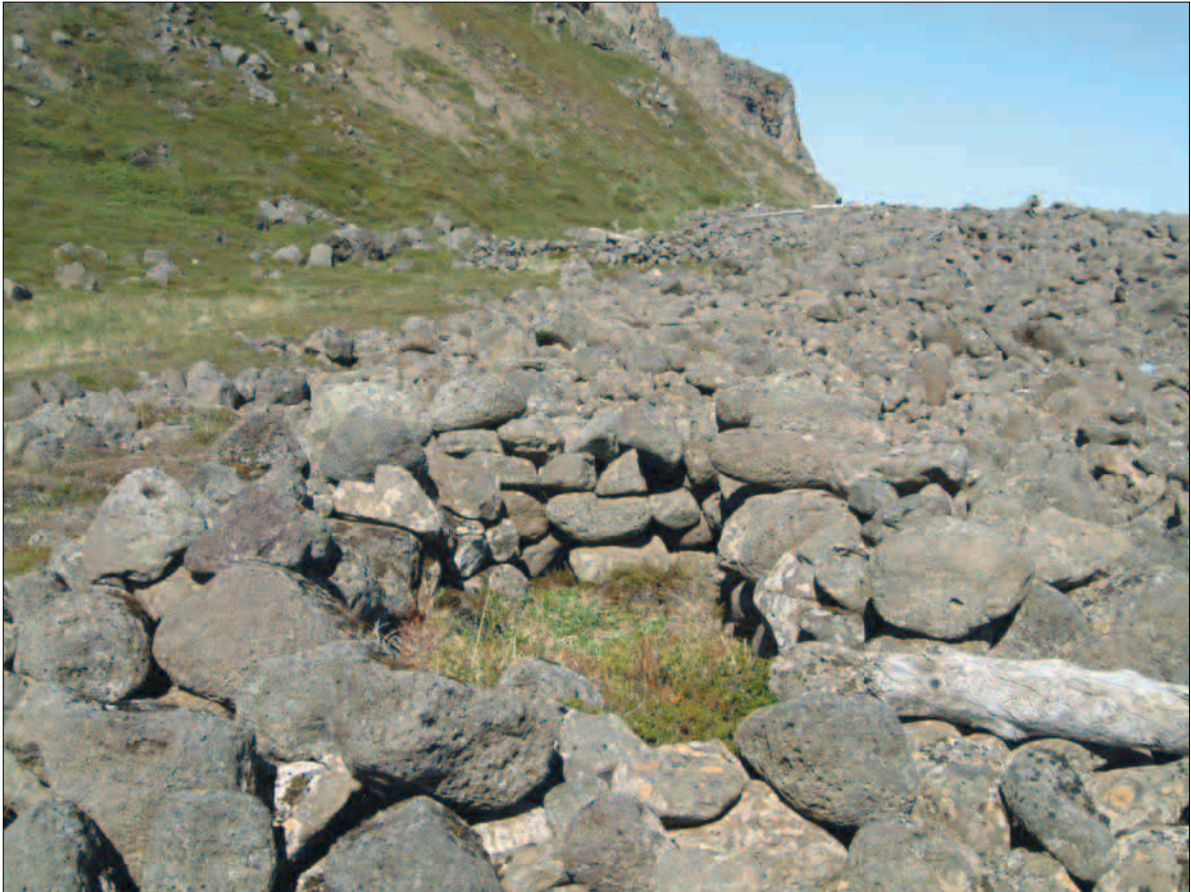
Mynd 9. Eitt af grjótbjrgjunum í fjörunni fyrir neðan Húsahjalla. Í baksýn sést stekkurinn NP-8-31 undir brekkunni. GOL20000520.

Er svæðið austur af Húsahjalla var skoðað kom í ljós að stígur liggur í sneiðingi af hjallanum niður brekkuna alla leið ofan í fjöru. Fyrir utan grjóthlöðnu réttina eða stekkinn sem þar er skráður sáum við fleiri litlar grjóthlaðnar tættur. Sú skýrasta var aðeins um 1,5 x 1,5 m í þvermál. Þær lágu nokkrar í röð á gamla malarkambinum. Nær sjónum virtist einnig vera búðartóft, að mestu grafin undir stórgrýtiskamb. Um 50 - 100 m sunnar er grasi gróinn haugur sem virðist manngerður. Hann gæti verið um 5-6 m í þvermál neðst og etv. allt að 1,5 m hár. Þessar tættur munu liggja utan væntanlegrar veglínu og voru því ekki kannaðar nánar að þessu sinni. Samkvæmt útlagðri veglínu virðast þessar minjar ekki í hættu vegna vegagerðarinnar. Ef hins vegar kemur í ljós að minjarnar muni lenda undir uppfyllingu vegna veglínunnar þarf að kanna minjarnar í fjörunni betur.
