Keldur á Rangárvöllum

Grafið fyrir rotþró

Guðmundur Ólafsson

Reykjavík 2007

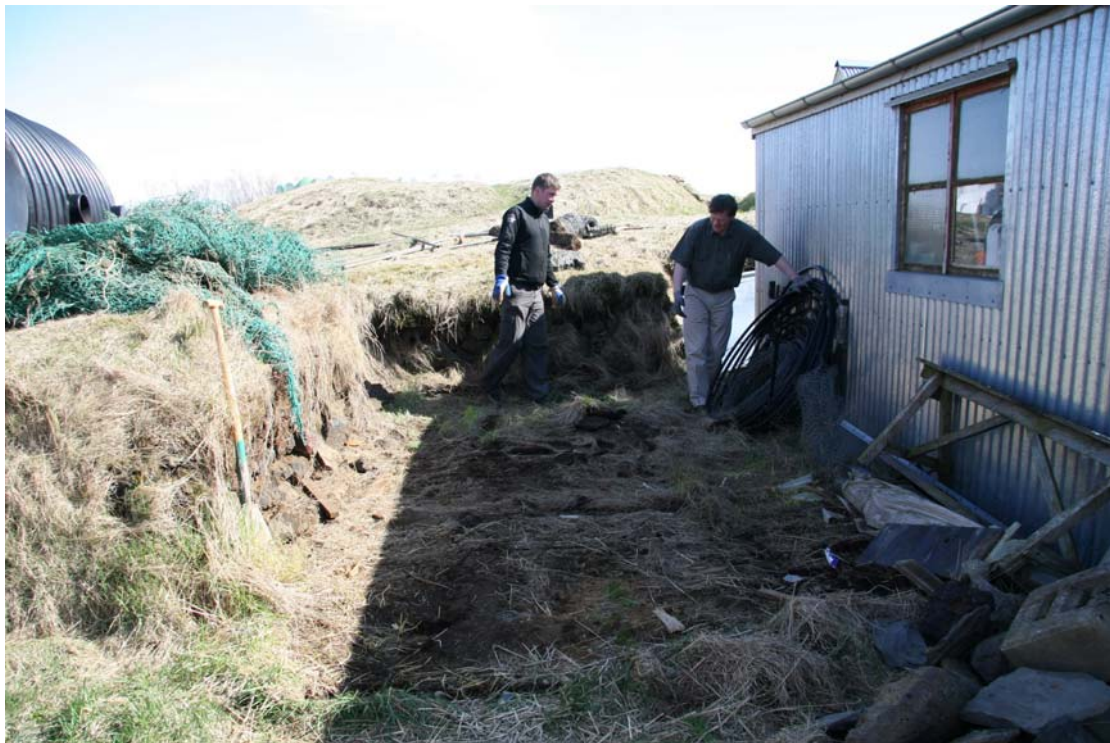
Mynd 3. Horft til austurs yfir tóftina áður en byrjað var að grafa fyrir rotþrónni. Sveinn Viðarsson gröfumaður er til vinstri og Einar Hjartarson byggingameistari til hægri. (GÓL2007-7-2).

Valið var svæði í 3,5 m breiða og 4,2 m langa tóft, norðan við viðbyggingu við íbúðarhúsið (hús nr. 3 á afstöðumynd). Tóftin er hlaðin úr grjóti í um 0,7 m hæð og þar ofan á er um 0,3 m þykkt torf. Um 0,8 m norðan við húsvegginn var grafin hola sem var 1,8 breið, 5,6 m löng og allt að 1,8 m djúp.

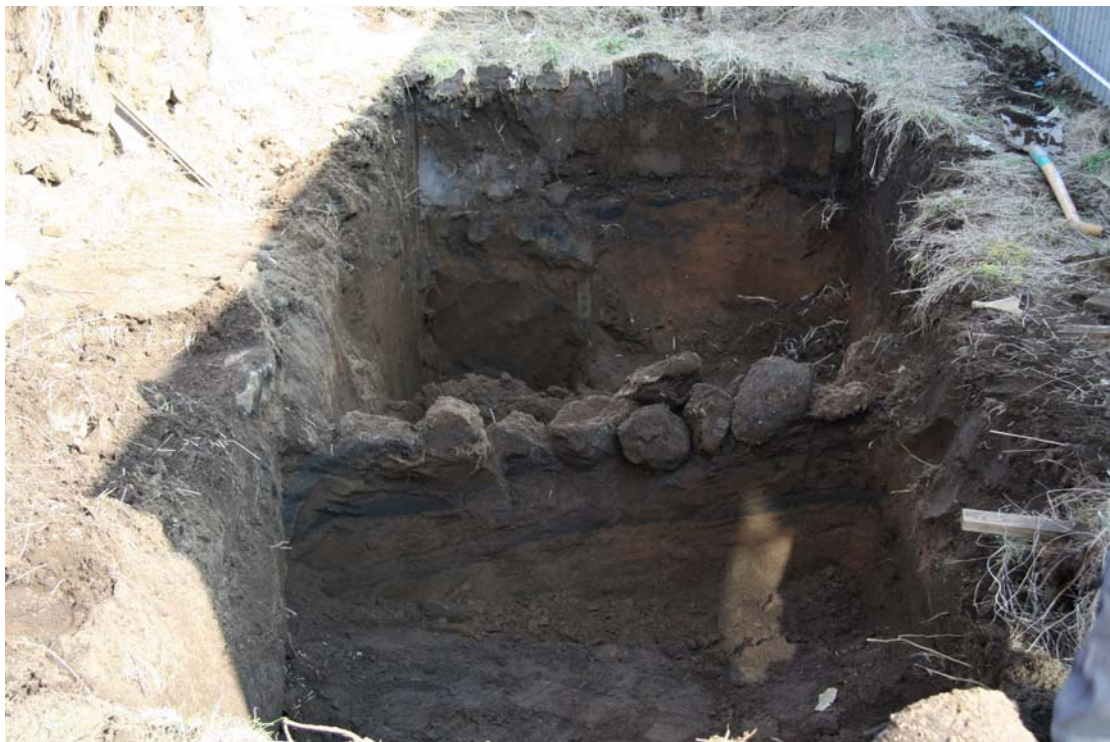
Á um 20 cm dýpi var komið niður á mannvirki I, sem er grjóthleðsla. Hún liggur þvert á holuna og er 0,5 m breið. Steinarnir í hleðslunni eru 0,2 – 0,3 m í þvermál og liggja í þremur lögum á breiddina. Hleðslan náði niður á 0,6 m dýpi og voru þrjú lög varðveitt af hleðslunni á hæðina. Hugsanlega hefur hleðslan verið aðeins hærri í upphafi og eitt lag verið fjarlæggt ofan af henni. Hleðslan virtist ekki vera ýkja gömul og er örugglega yngri en svarta gjóskulagið frá um 1500. Yfir hleðslunni er hella sem gæti hafa verið í gólfi tóftarinnar sem rotþróarholan er grafin í.

Mynd 4. Horft til austurs. Mannvirki 1 er þvert yfir gryffjuna. Katla ~1500 er eldri en þetta mannvirki. Undir hleðslunni sjást gjóskulög og fokmoldir. (GÓL2007-7-11).

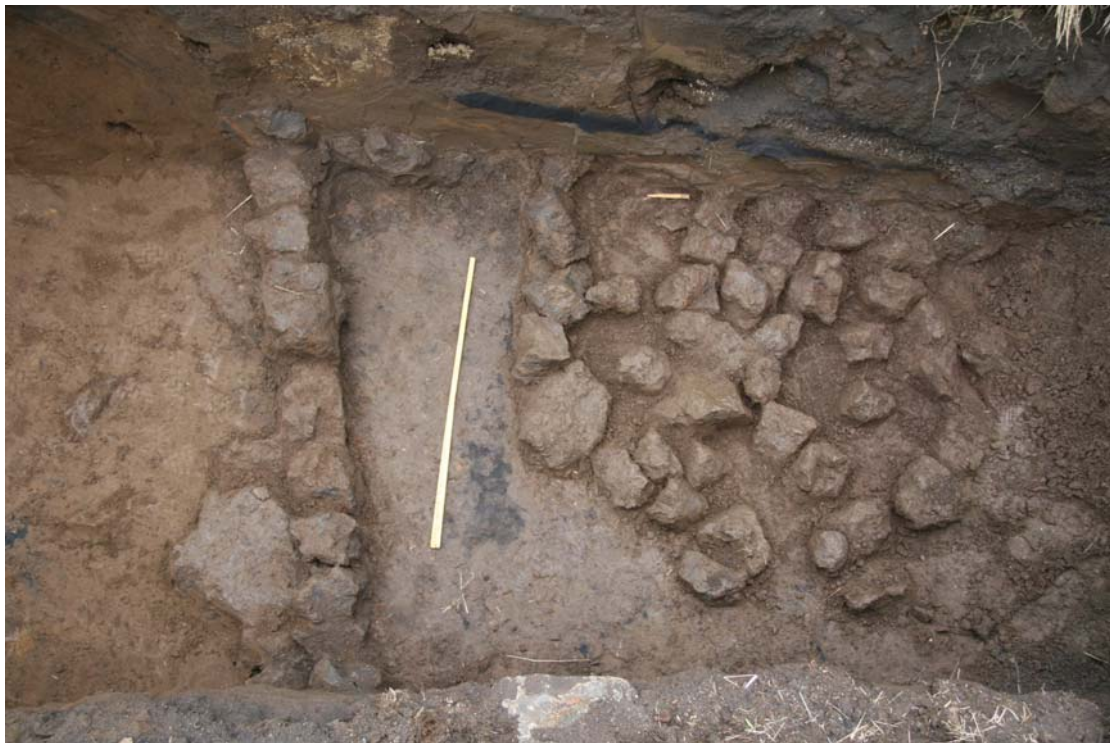
Á um 0,9 m dýpi var komið niður á hleðslu úr grjóti sem lá aðeins á ská yfir holuna. Hún er tvær steinaröðir á hæðina. Efri steinaröðin er úr 20 – 30 cm stórum steinum en neðri röðin, sem nær frá 1,1 – 1,5 m dýpi, er úr 25 – 40 cm stórum steinum.

Mynd 5. Grjóthleðslan til vinstri er efsta steinalagið í mannvirki 2. Stóra steininn sem er vinstra megin við steinaröðina tilheyrir næsta steinalagi hleðslunnar. Leifar af mold og torfi úr veggnum er vinstra megin við grjótið. Grjótdreifin hægra megin á myndinni er hugsanlega hrun úr vegg. Katla~1500 er þykka svarta gjóskulagið yfir grjótdreifinni. Það sýnir að steinarnir eru úr mannvirki sem hefur hrunið löngu áður en gjóskan féll. Tommustokkurinn á myndinni er 1 m. (GÓL2007-7-29).

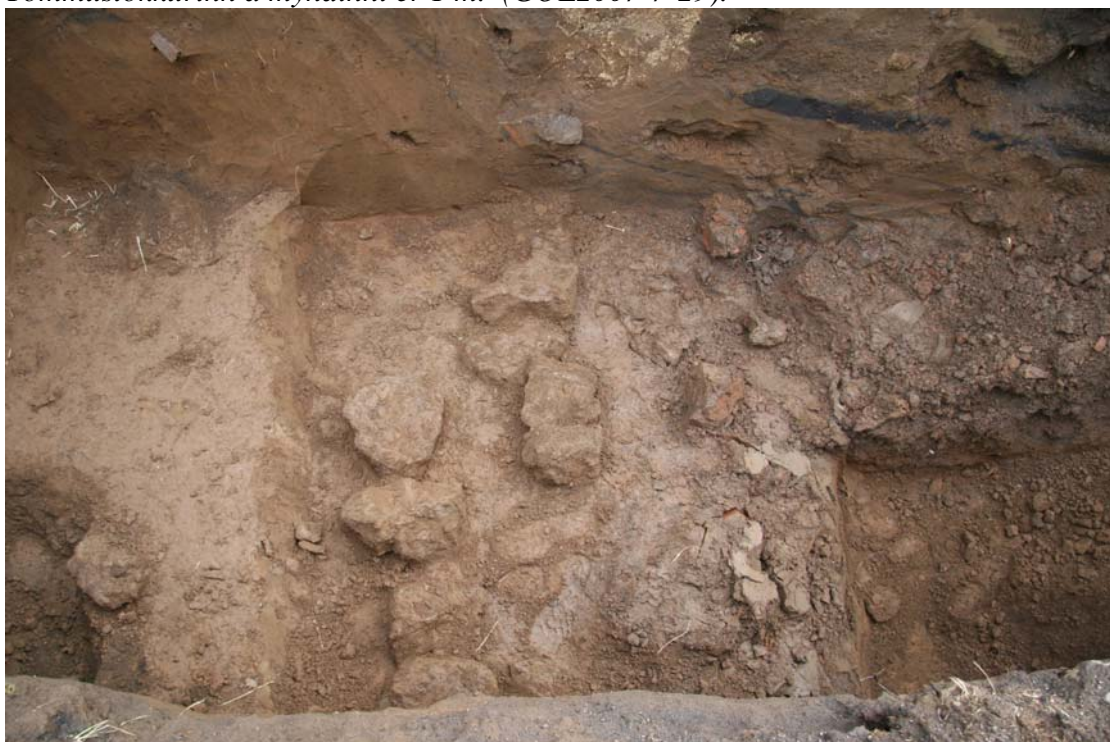
Mynd 6. Neðra steinalagið í innri og ytri veggjarbrún mannvirkis 2. Í sniðbakkanum sést að þunnt dökkt gjóskulag, sem er um 20 cm undir Kötlu ~1500 liggur upp að hleðslunni vestanverðri. Hleðslan virðist því vera eldri en þetta gjóskulag. Aldur þess er óviss en afstaða þess við Kötlu ~1500 bendir til þess að það geti verið frá 13. öld. (GÓL2007-7-37).

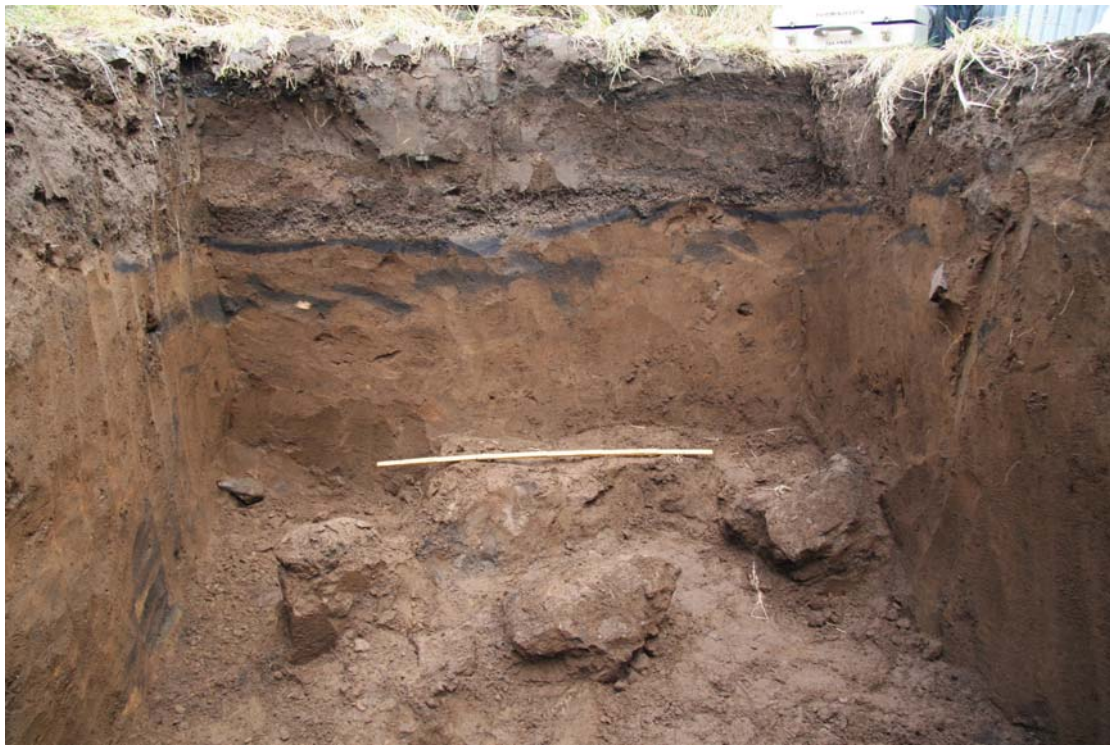
Mynd 7. Austurbakki gryfjunnar. Undir Kötlu~1500 laginu er slitrótt gjóska, sem gæti hafa verið í torfi. Þrír stórir steinar í botni holunnar eru rétt austan við mannvirki 2 og hafa hugsanlega hrunið úr þeirri hleðslu. Í sniðbakknum til hægri sést í dökka torfhleðslu í mannvirki 3, sem steinarnir gætu líka hafa tilheyrt. (GÓL2007-7-44).

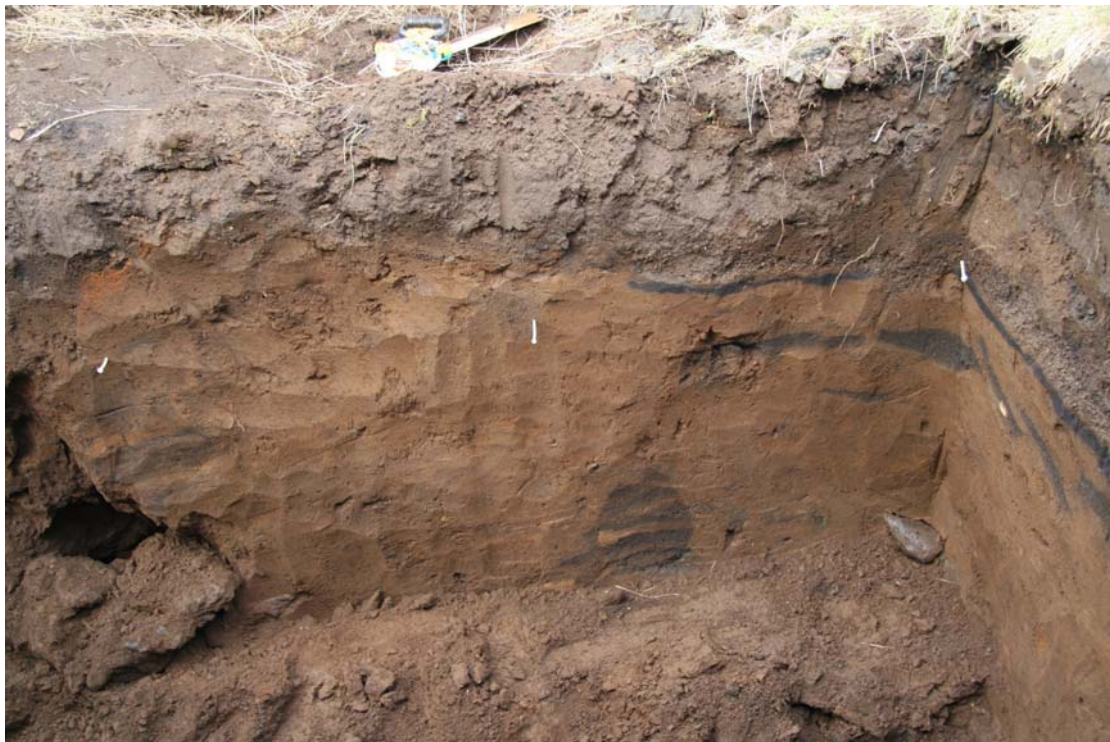
Mynd 8. Norðurbakki gryfju. Neðst til vinstri eru leifar af hleðslu mannvirkis 2. Fyrir miðju í dökka blettinum neðst í bakknum má greina leifar af torfhleðslu mannvirkis 3,. Einn metri er á milli naglanna í veggnum. (GÓL2007-7-60).

Austarlega í norðurbakka holunnar sáust leifar af um 1 m breiðri torfhleðslu, á 0,8 – 1,5 m dýpi. Engar gólfskánir fundust sem tengst gætu þessari hleðslu, frekar en hinum fyrri, sem bendir til þess að þær séu leifar af mjög fornum garðieða gördum sem hafi staðið lengi og hugsanlega verið bætt ofan á þá þegar yfirborðið hækkaði.

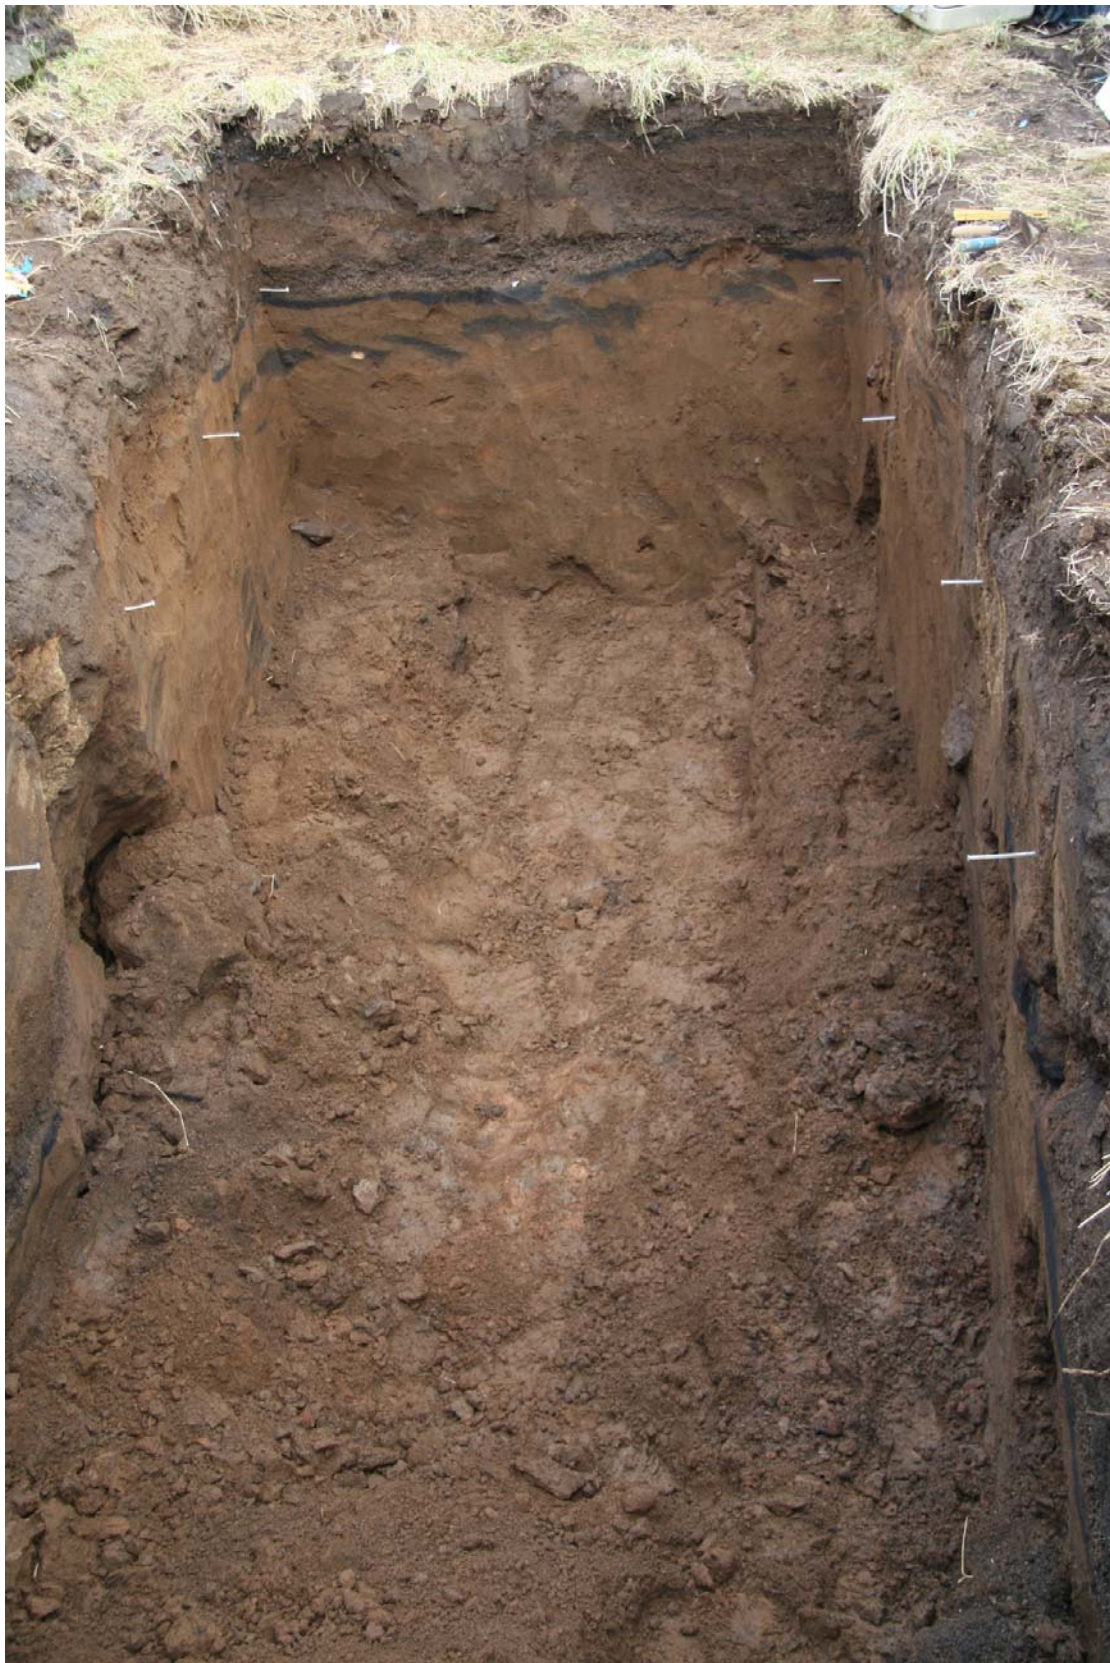
Mynd 9. Horft til austurs yfir gryfju í lok uppgrftar. Grafín var um 20 cm djúp tilraunahola niður úr botni holunnar við vinstri bakkann. Þar reyndust vera mannvistarlæg og torfhleðslur, sem í var m.a. gjóska úr landnámslaginu 871±2. (GÓL2007-7-64).

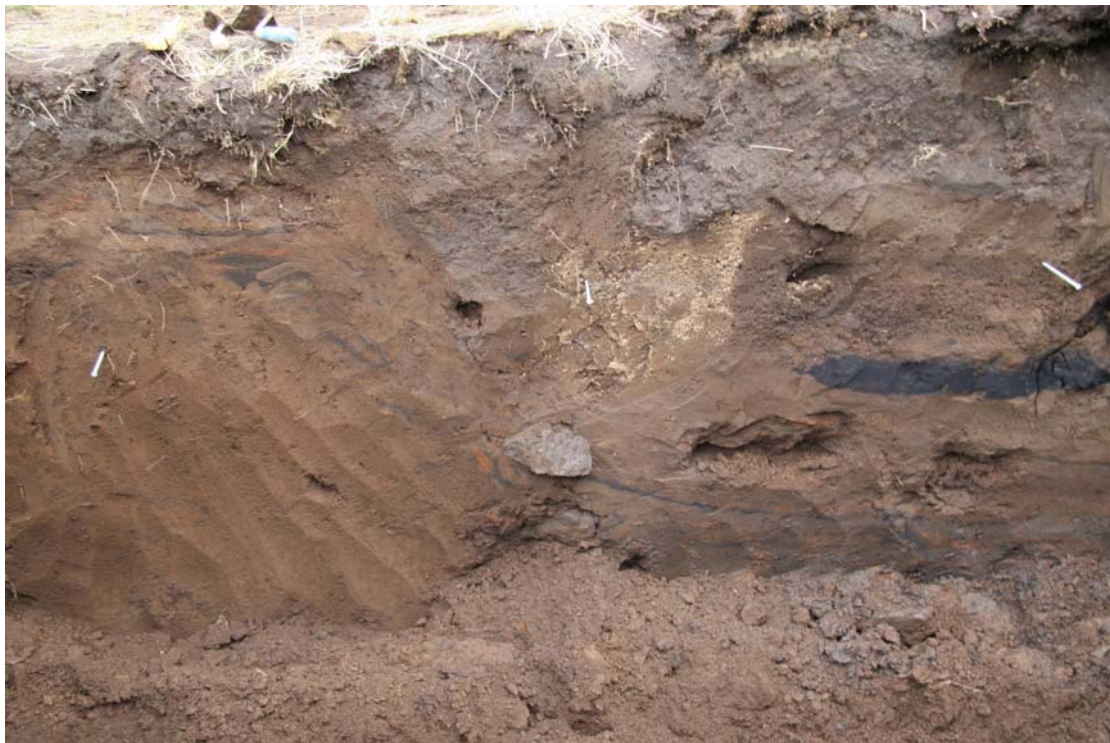
Mynd 10. Suðurbakki gryfju. Neðst fyrir miðju eru leifar mannvirkis 2. Dökkt þunnt gjóskulag, sem er um 20 cm undir Kötlu~1500, liggur upp að efstu steinaröðinni í hleðslunni. Ekki sést móta fyrir mannvirki 3 í þessu sniði. Ris í mannvistarlögum til vinstri sýnir að hár stallur er austan við hleðsluna og að þarna hefur staðið veggur mjög lengi. Bilið milli naglanna er 1 metri. (GÓL2007-7-62).

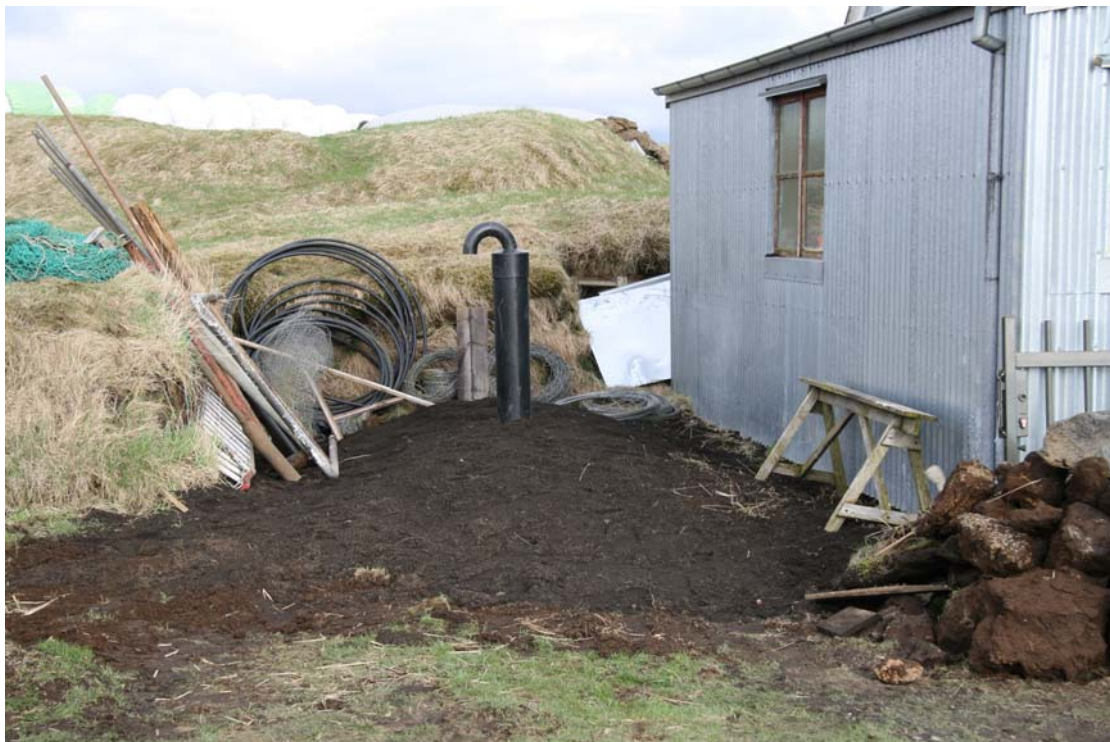
Mynd 11. Er rotþrónni hafði verið komið fyrir í gryfjunni var fyllt upp í kring um hana með sandi . (GÓL2007-7-78).
