# Reykholt í Borgarfirði

Framvinduskýrsla 1998  
Guðrún Sveinbjarnardóttir  
og Guðmundur H. Jónsson

### 3. Excavation of area III – the results of 1998

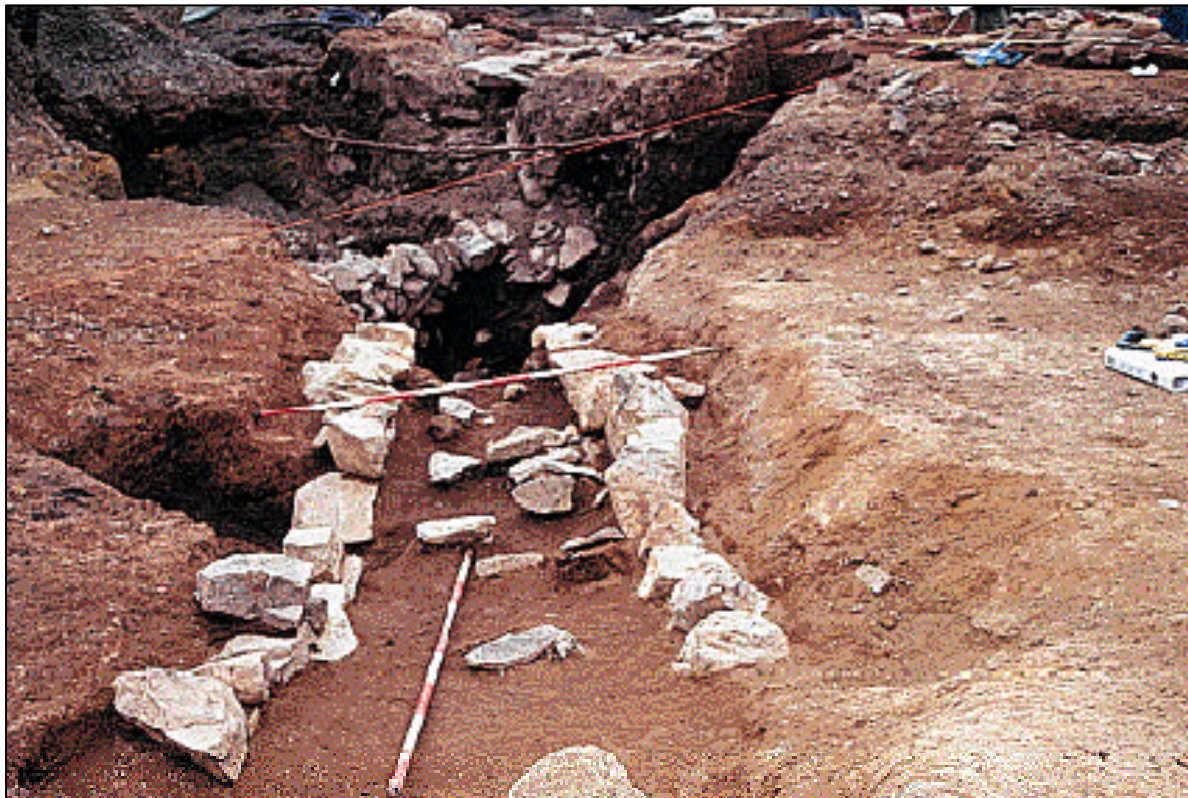
Mynd 5: Hleðslubrot (CS213) ofan á jarðgöngum. Séð í norður.  
Fig. 5: A wall fragment (CS213) overlying the tunnel. Looking north.

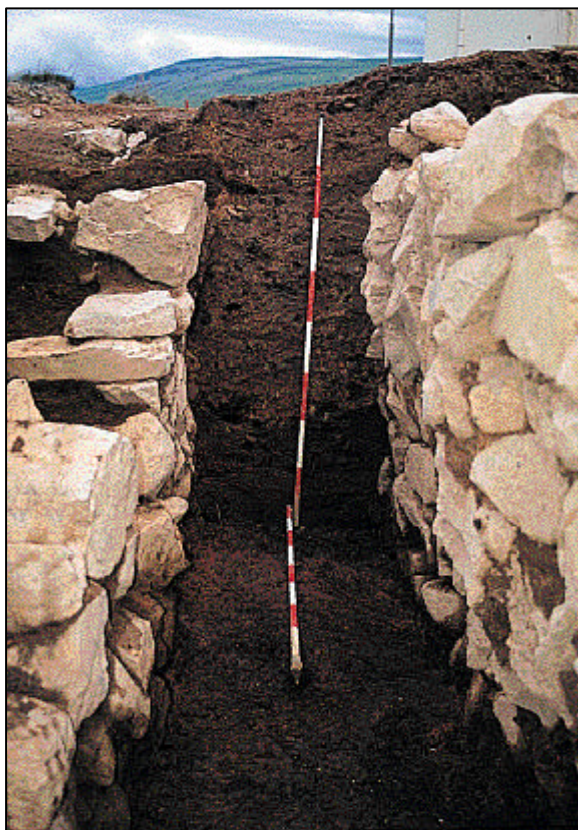
Mynd 6: Jarðgöngin, séð í suður á snið PR7.  
Fig. 6: Tunnel, looking south towards section PR7.

The next sequence of contexts encountered relates to the tunnel, its abandonment and dereliction (CC201, CF203, CF204a, CF204b, CF204c, CS216). CC201 represents the cut into which the tunnel had been set. It is c. 4.0 m wide and filled by the dry stone walls of the tunnel (CS215), collapsed stone from the walls (CS216) and numerous deposits that fill the space between the walls and that lie on top of the tunnel. We think it possible that the cut for the tunnel (CC201) is actually a mixture of two cuts, CC201 and CC235 (the cut for the above mentioned feature). CC235 may have extended the original width of the cut for the tunnel making it 4.0 m in total. The width of the cut from previous investigations is c. 2.5 m (see fig. 1 in Sveinbjarnardóttir 1997) and it seems likely that this was the original width of the cut for the tunnel. CF203 and fills CF204a-c represent a portion of the abandonment phase of the tunnel (see Fig. 6). CF203 included a considerable amount of fire cracked

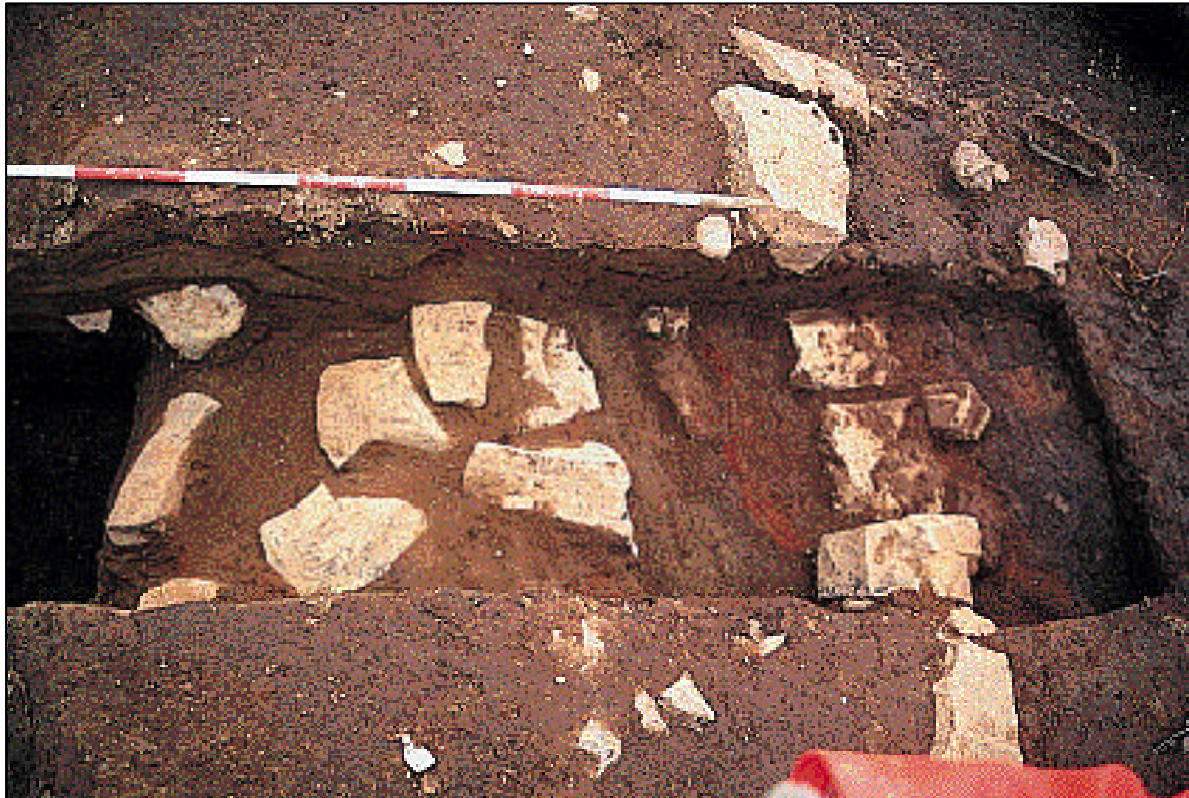
Mynd 9: Snið (CC326) í torfvegg (CL323) á svæði IV.  
Fig. 9: Section (CC326) through turf-wall (CL323) in area IV.

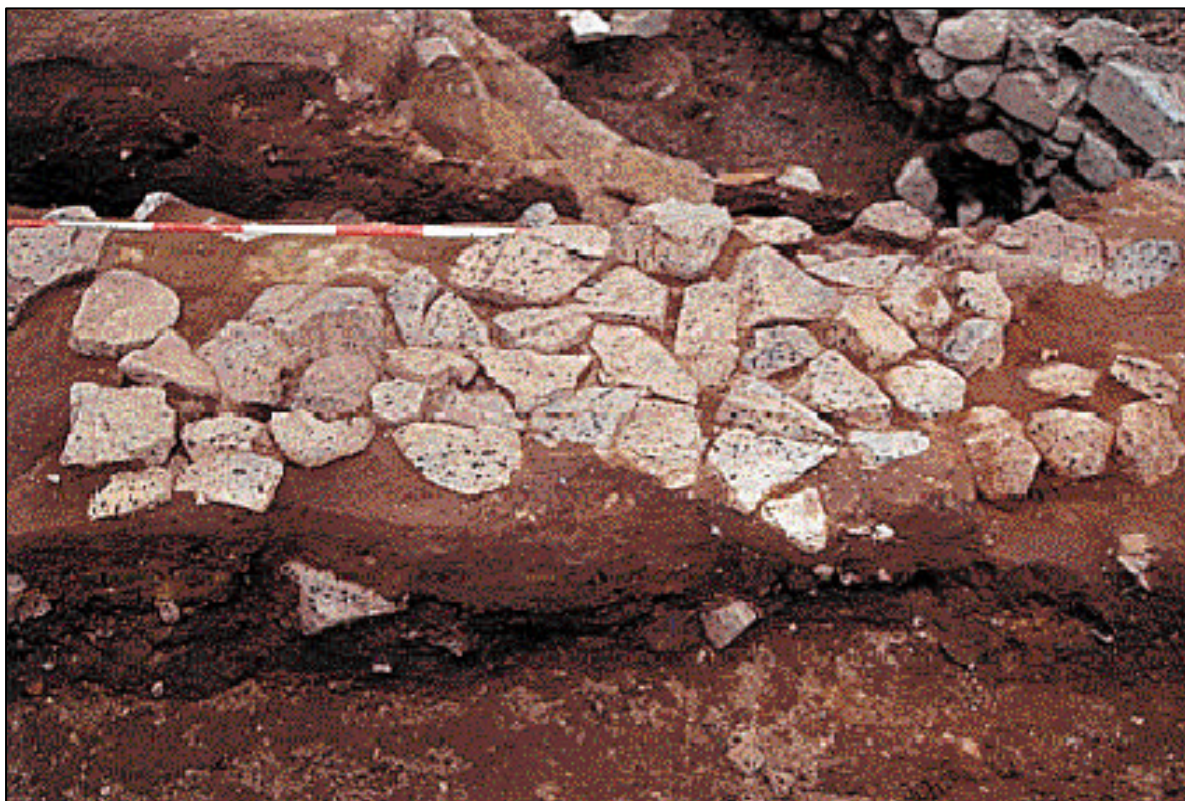
Mynd 12: Hellulögn (CL239) á svæði V, séð í suður.  
Fig. 12: Pavement (CL239) in area V, looking south.

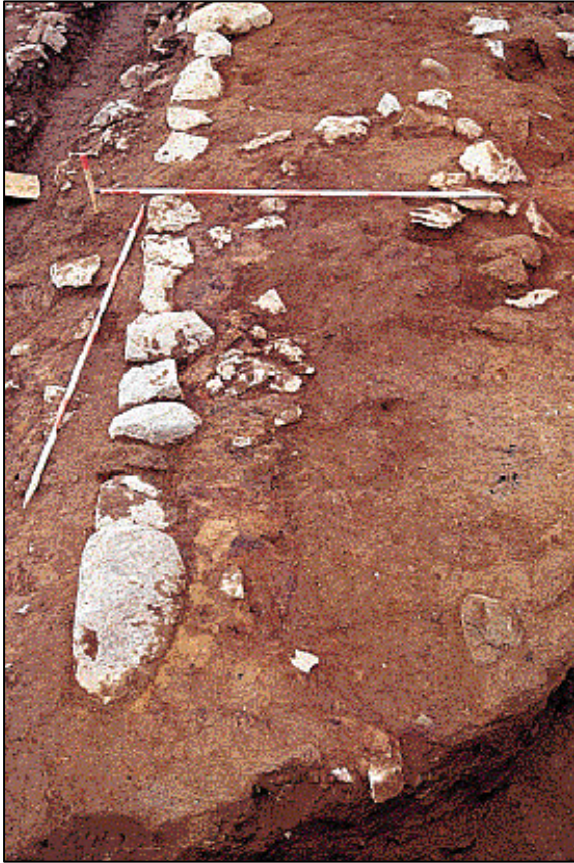
Mynd 13: Hleðsluröð (CS265) á svæði V, séð í vestur.  
Fig. 13: A row of stones (CS265) in area V, looking west.

Undir suðurvegg húss 1 var steinaröð (CS265) sem hafði nokkuð aðra stefnu en veggurinn og tilheyrir því eldra byggingarskeiði (sjá myndir 4 og 13). Rétt sunnan við hana eru áður nefndir leiðsluskurðir (CC224 og 228) sem hafa raskað mannvistarleifunum á þessum stað. Á bálkinum milli þessara pípurskurða var röð þriggja steina sem hafa sömu stefnu og CS265. Gætu þeir því tilheyrt sama mannvirki og CS265, en mannvistarleifar á þessu svæði eru það raskaðar að sú túlkun er engan veginn örugg. Á milli þessara raða, sunnan við CS265, er steinahröngl með móöskuflekkjum á milli (CS258). Móöskudreifin nær upp að CS265 og virðist vera samtíma henni. E.t.v. má túlka þetta sem fyllingu í vegg.

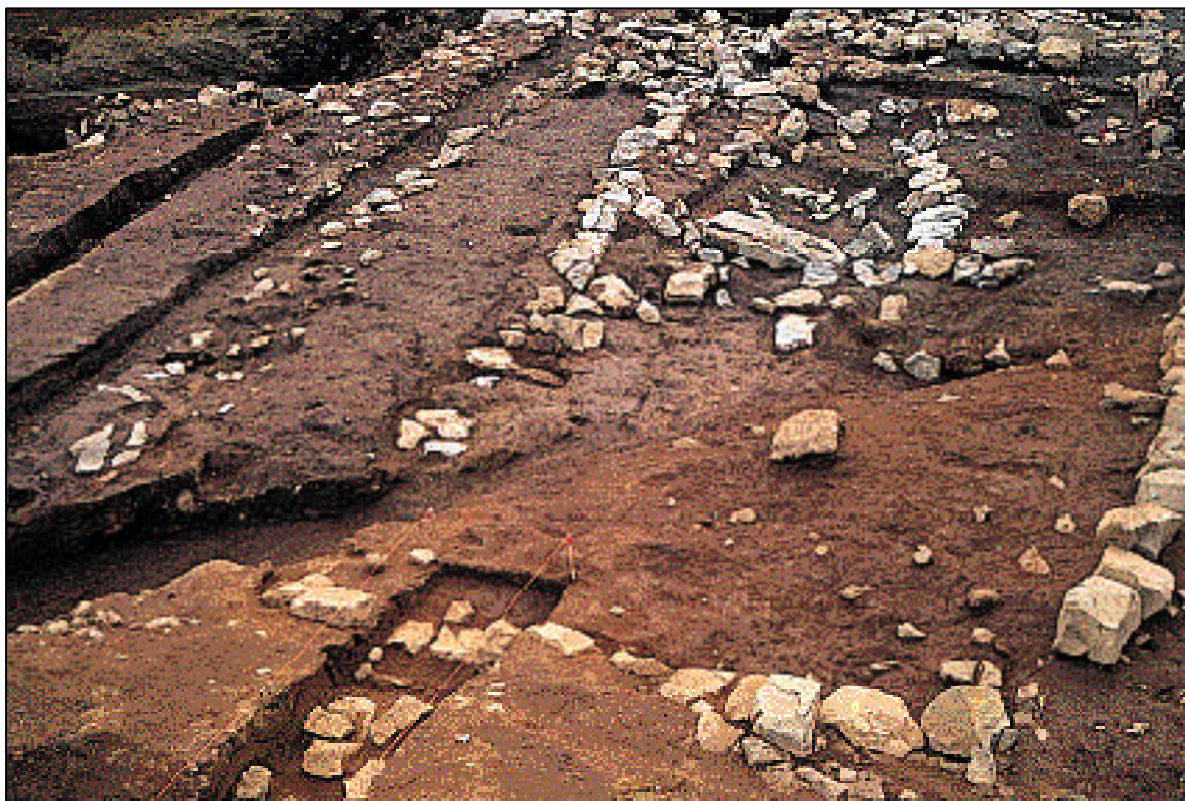
Mynd 15: Yfirlit yfir hluta svæða IV og V í lok uppgrftar 1998. Séð í vestur.  
Fig. 15: A partial overview of areas IV and V at the end of excavation in 1998.

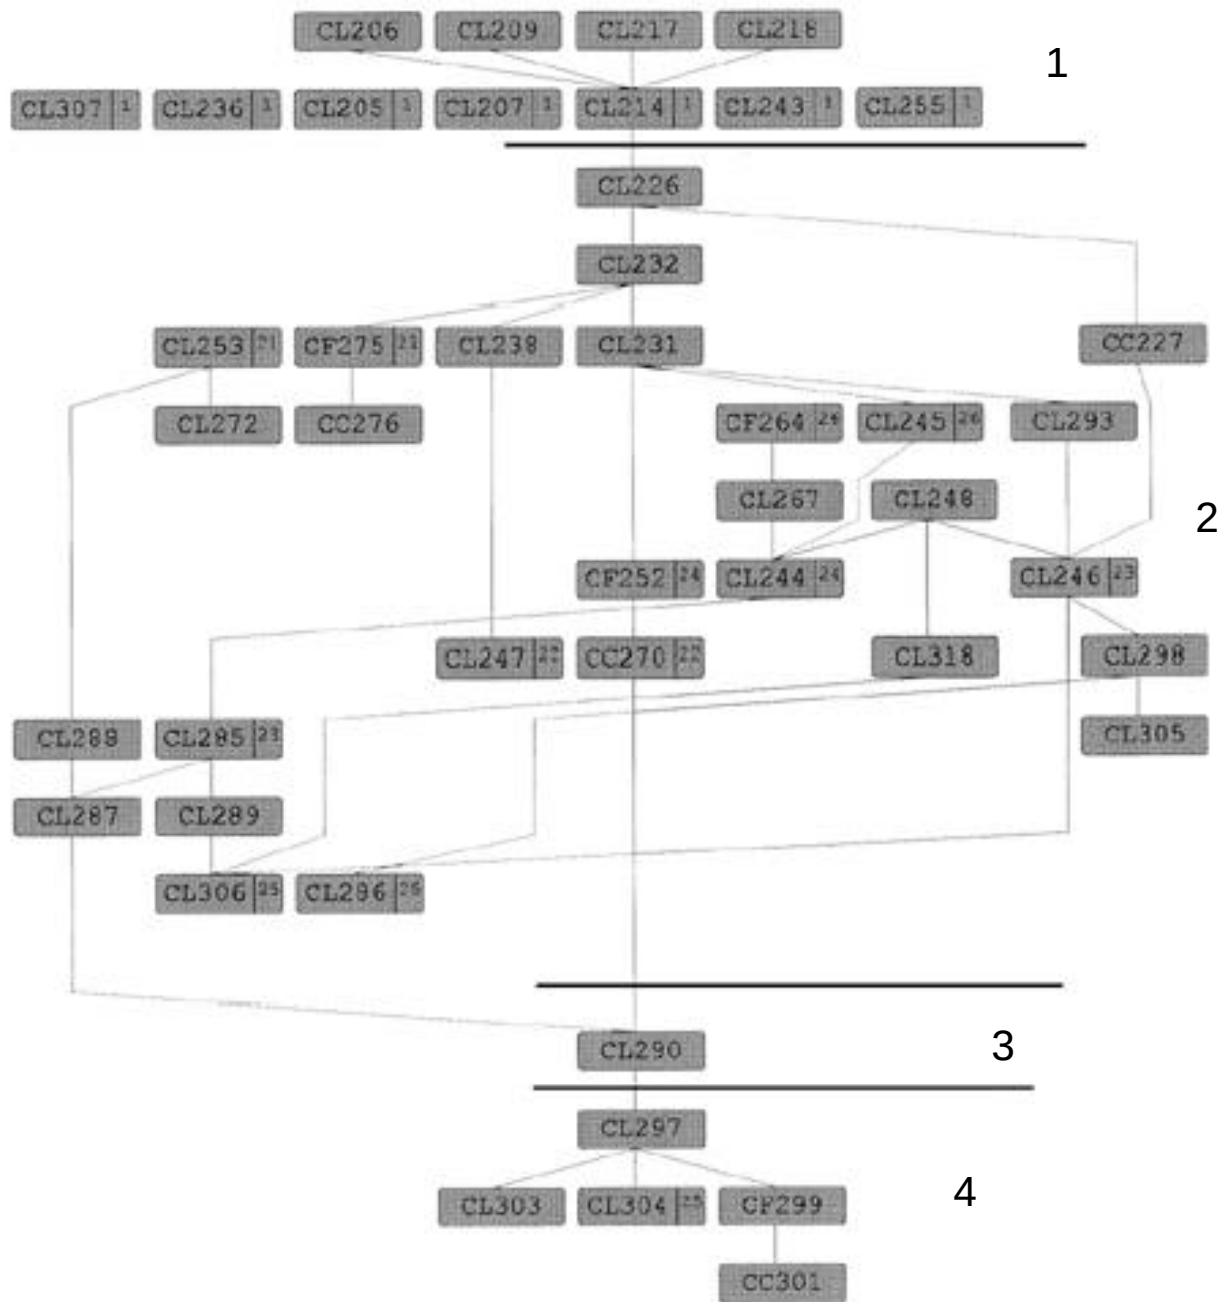
### Viðauki 3 / Appendix 3 Einingaskipurit / Harris Matrix

- 1) Uppfyllingarlög
- 2) Eldstæði (CL248), móðskupyttur (CC270) og gólfög (CL253, CL272, CL287)
- 3) Hleðsluröð (CL290)
- 4) Torf og móðskulög

- 1) Torflag
- 2) Hleðslur og gólf (CL210) -framhald af Húsi 1 í gangabæ
- 3) Hleðsluröð
- 4) Hleðsluraðir og tiheyrandi mannvistarlög

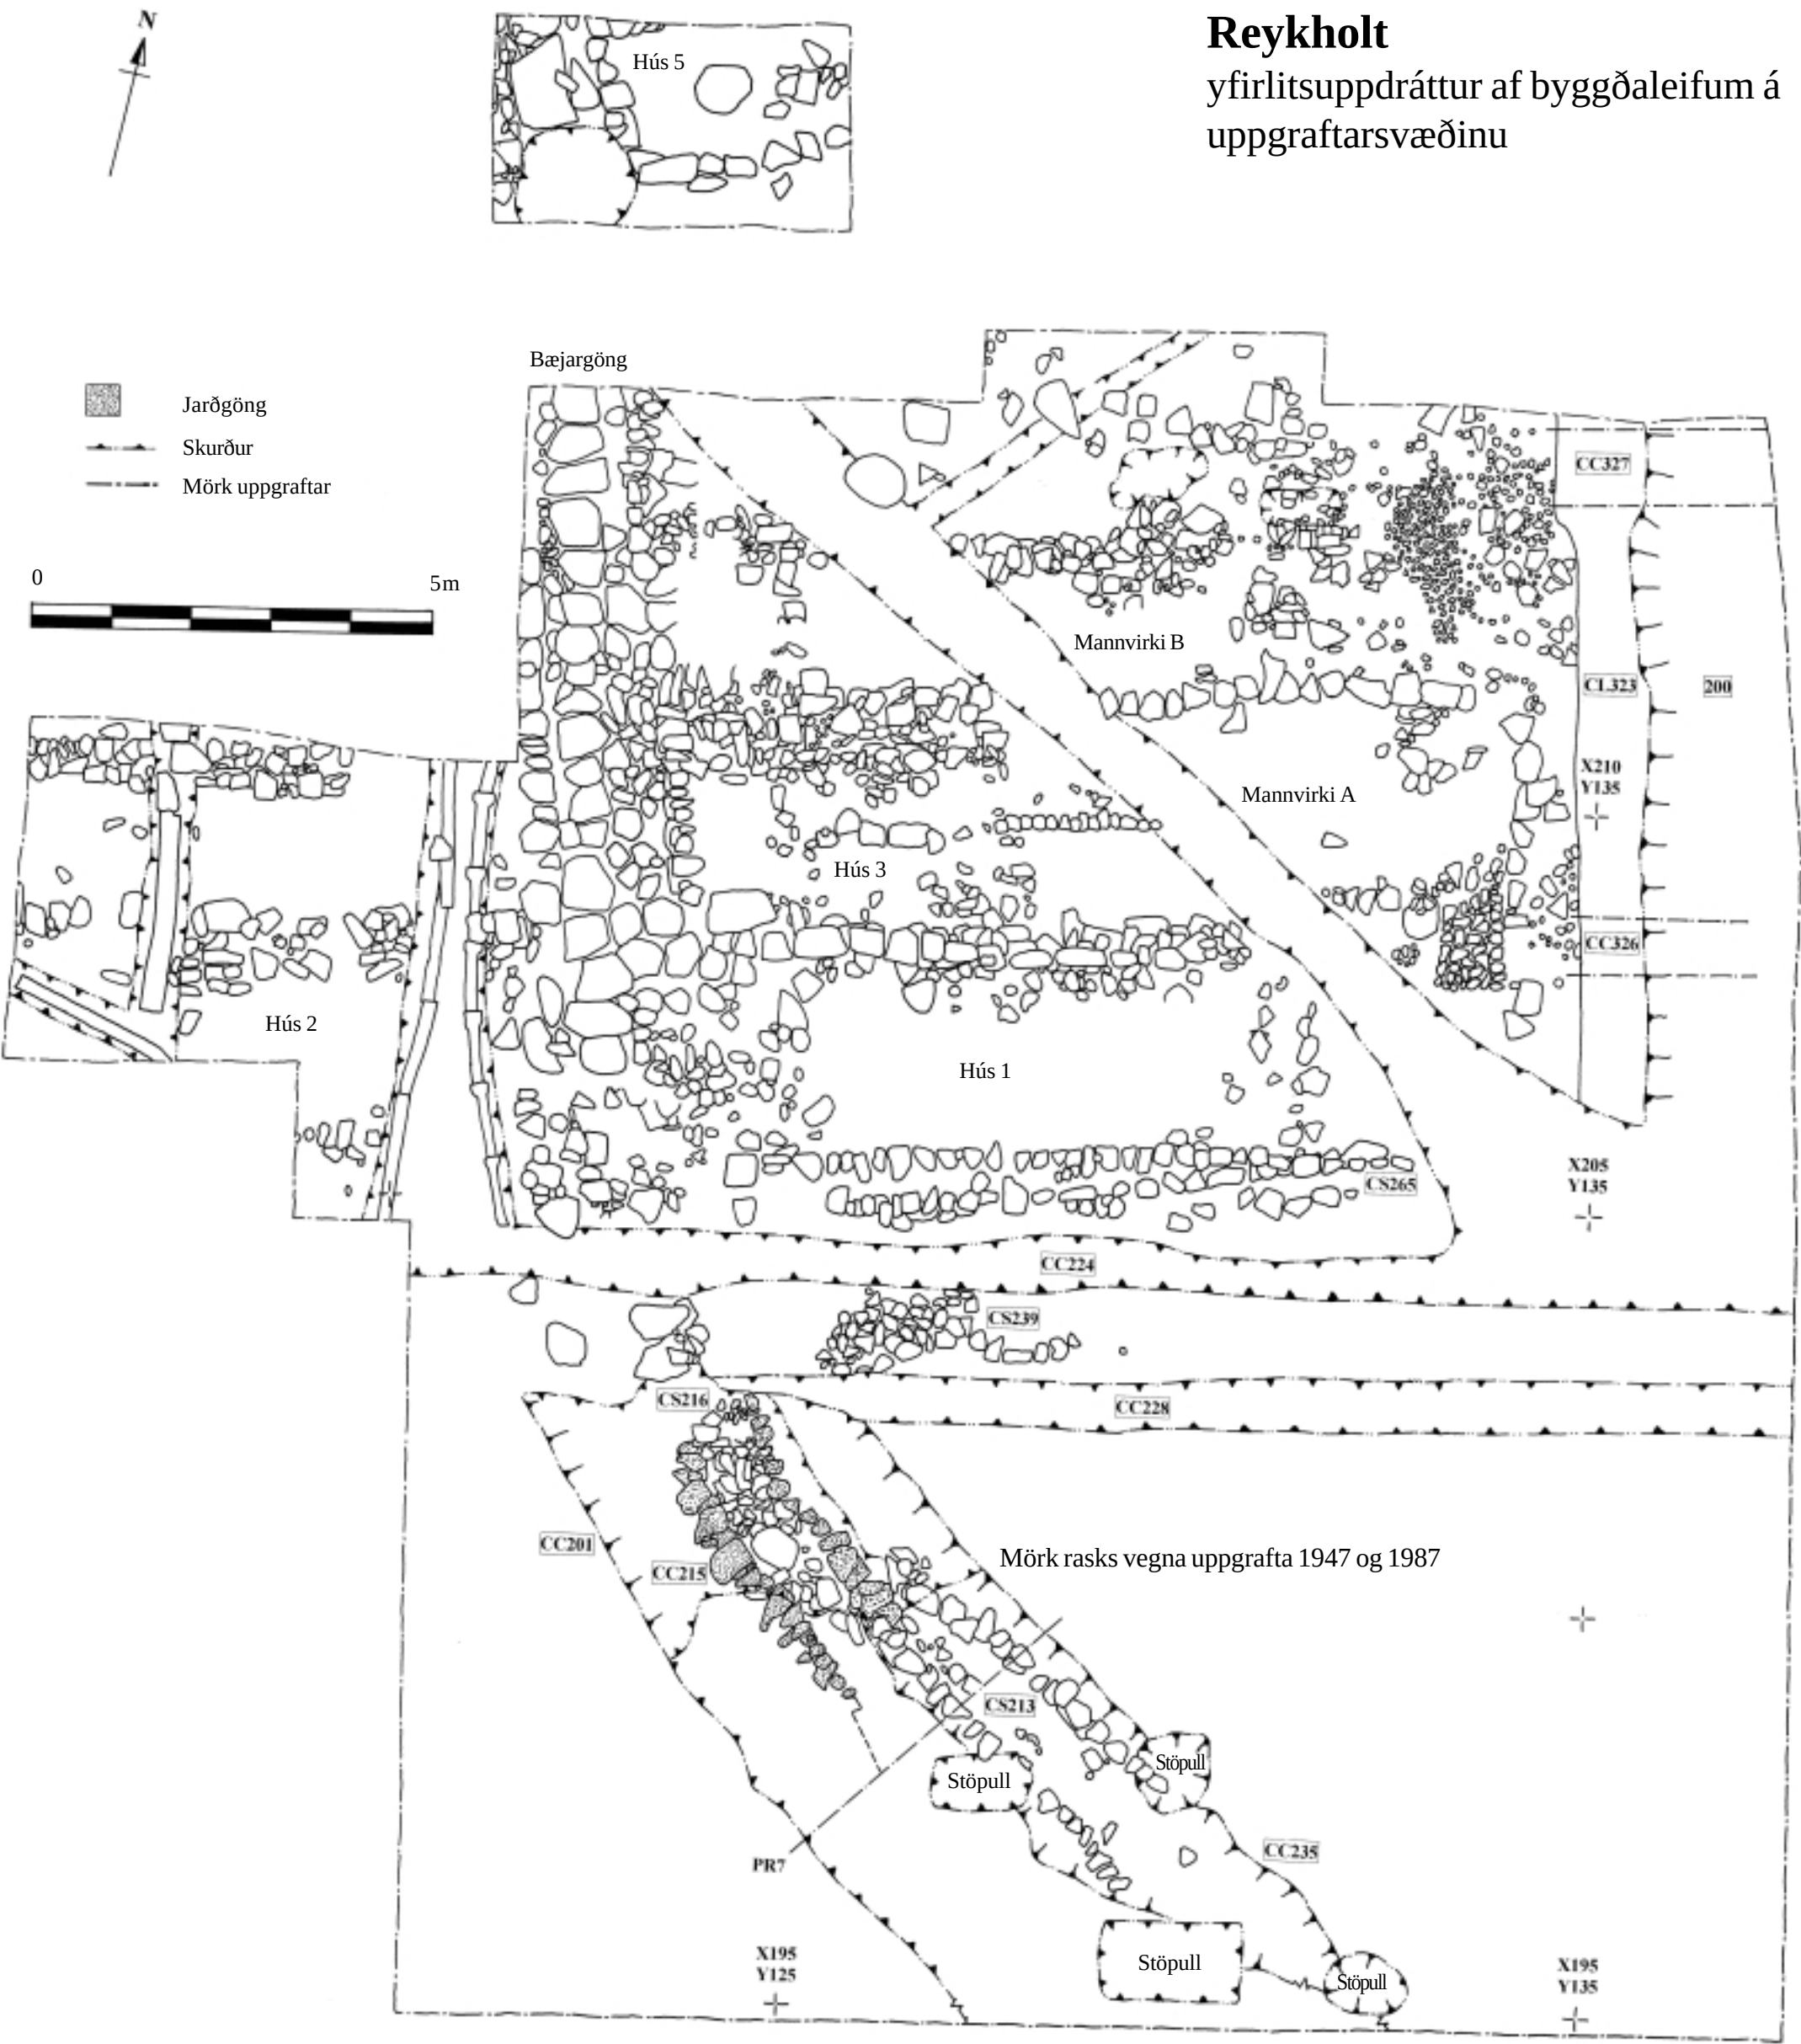
Mynd 4: Yfirlitsuppráttur af byggðaleifum á uppgriftarsvæðinu  
Fig. 4: An overall plan of building remains in the excavated areas.

Þegar svæðið var opnað árið 1988 komu í ljós tvö mannvirki sem aðeins var grafið niður á efsta lagið af. Hafa þeim verið gefin heitin Mannvirki A og Mannvirki B (mynd 4). Mannvirki A, sem er sunnar, virtist hafa inngang úr suðri með hellulögn framan við. Innri brún suður-, austur- og norðurveggja hússins er mörkuð með grjóthleðslu, en að vestan var mannvirkið rofið af pípurskurðinum.

This area covers the old excavation areas E, H and I (figs. 8 and 3) and their extension to the north and east. It is limited to the west by the pipe trench cutting through the area, to the east by the foundation ditch (200 on fig. 4) for the byre and barn built in about 1930. Two structures were found during excavations in 1988, Structure A and Structure B. Structure A has a paved entrance from the south, covering an area which is 1 x 0.9 m in extent. The inner edges of the south, east and north walls were stone-lined. To the west the structure was damaged by the pipe trench, but the north wall seems to continue to the west of the trench (fig. 4). Structure B had a fire-place and a quantity of fire cracked stones together with a scatter of coal and peat-ash. It may have a south and east wall in common with Structure A. A further structure seemed to be appearing in the north of the area.

clayey layer containing a row of stones (CL290) orientated east-west. It was directly below a stone-wall found in the upper layers and may, indeed belong to that same wall. It is cut by the pipe trench to the west (fig. 4).
